# Tilstandsrapport

Enebolig

Nedre vågen 39, 4085

Oppdragsnr.: 22542-1006

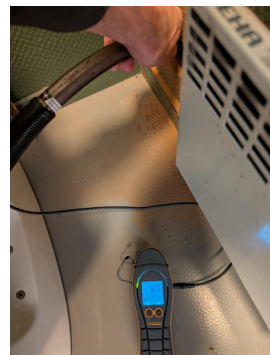
### ! TG 0 Tilliggende konstruksjoner våtrom

Hulltaking er foretatt uten å påvise unormale forhold. Hulltaking er foretatt ved/i tilstøtende toalett rom.. Fuktkvotemåling (vekt%) i konstruksjonen ble målt til 9.
