# Tilstandsrapport

Enebolig

Gobakken 3, 2280 GJESÅSEN

Befaringsdato: 23.05.2025

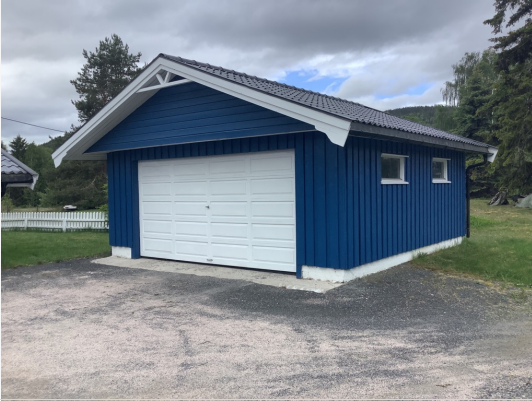
### Garasje

Bygget er ikke tilstandsvurdert ihht Forskrift til avhendingslova og NS3600. Dette er kun en enkel beskrivelse.
