Gobakken 3, 2280 GJESÅSEN

**KJELLMYRA**

# Tilstandsrapport

Befaringsdato: 23.05.2025

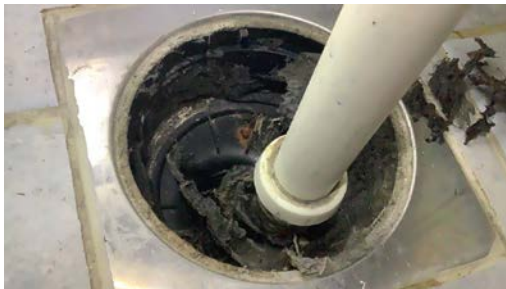
Plastsluk, uten synlig tettesjikt.

Vaskekum må benyttes med forsiktighet.
