# Tilstandsrapport

Kjedehus

Havna 7, 1920 SØRUMSAND

Befaringsdato: 05.05.2025

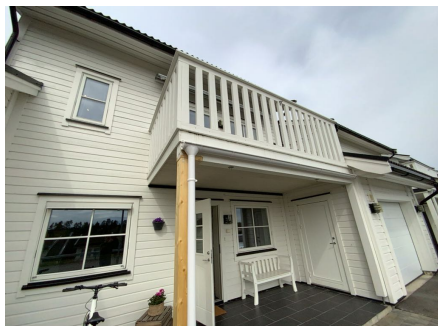
## TG 1 Balkonger, terrasser og rom under balkonger - 2

Terrasseplattning utgang fra stue med trespaltegulv. Flislagt plattning på støpt dekke ved inngangsparti.

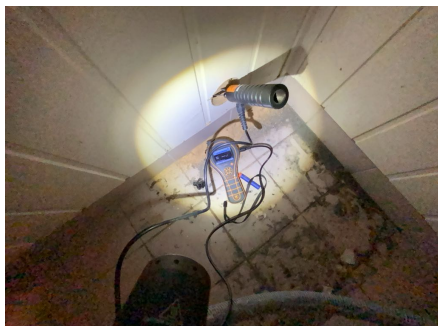
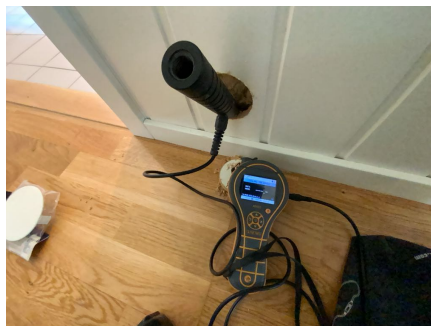
## U. ETASJE > VASKEROM/TEKNISK ROM

Hulltaking er foretatt uten å påvise unormale forhold. Hulltaking er foretatt ved/i Vaskerom.

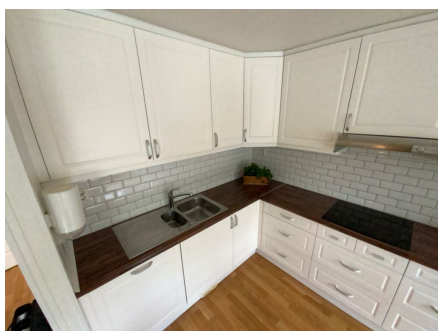
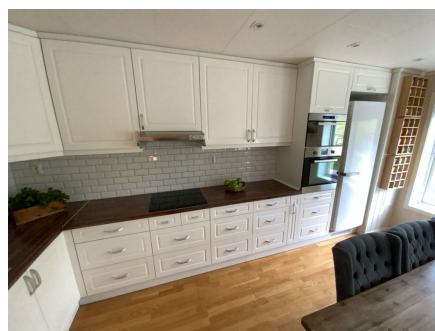
- Komfyrvakt må monteres.

Det er ingen konsekvens ut fra funksjon. Dører må males eller skiftes for å lukke avviket. Komfyrvakt må etableres.

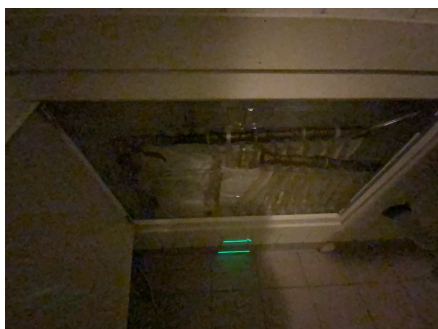
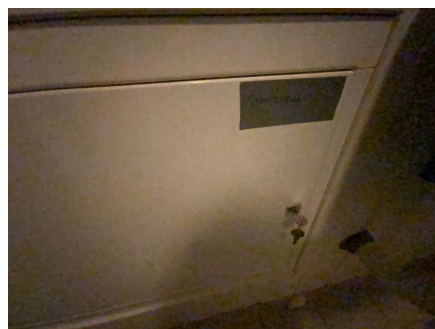
## TG 1 Vannledninger

Innvendige vannledninger er av plast (rør i rør). Det er besiktiget i rørskap.
