# Tilstandsrapport

Fritidsbolig

Listaullii 88, 3864 RAULAND

Befaringsdato: 14.08.2025

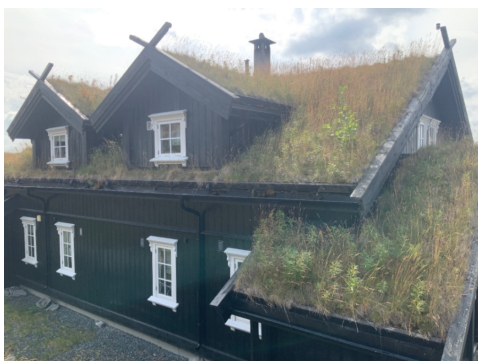
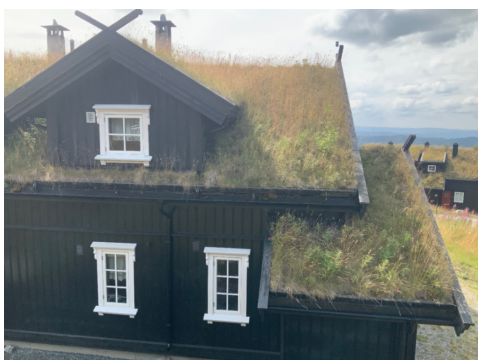
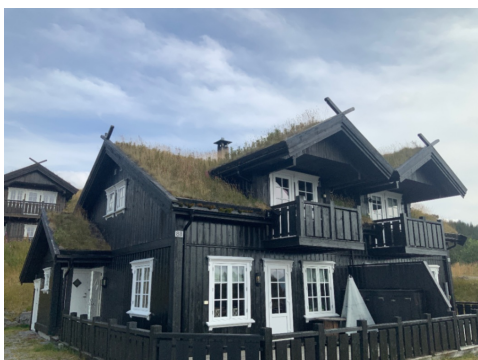
Tak tekket med membran tekket med torv. Undertak med taktro i trevirke. Impregnerte torvholdere.

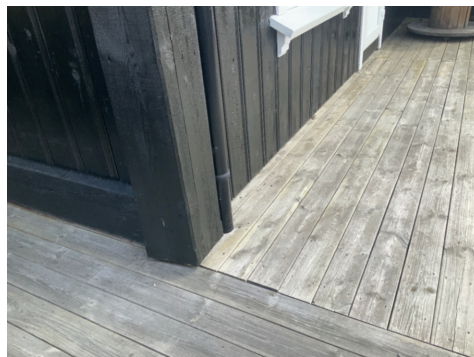
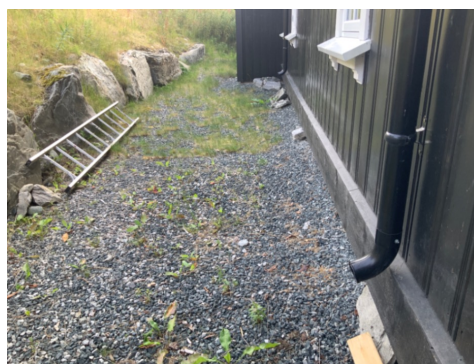
### ! TG 1 Nedløp og beslag

Takrenner i lakkert stål med nedløp til terreng.

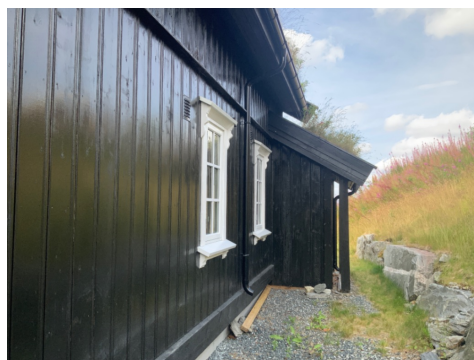
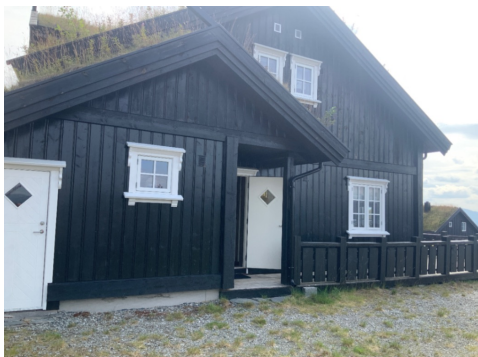
### ! TG 1 Veggkonstruksjon

Yttervegger i tradisjonelt isolert bindingsverk tekket med stående trepanel utvendig etablert med stav imitasjon. Isolert i hulrom med 20cm isolasjonsmatter. MDF panelplater og panel på innvendige overflater.

Yttervegger i god funksjonell stand. Kun normale slitasje/elde ble registret sett med tanke på alder.

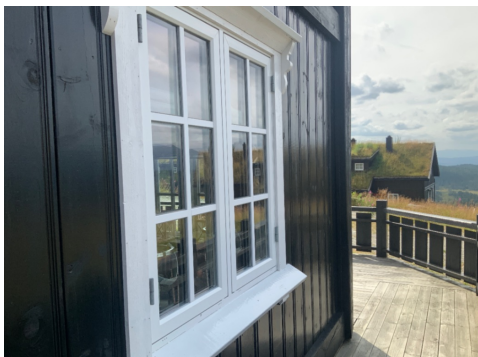
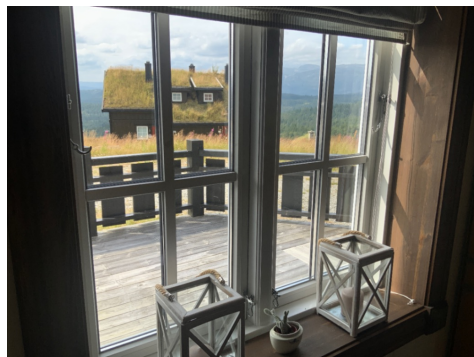
## ! TG I Vinduer

Fritidsboligens vinduer består av to-lags isolerglass vinduer med malte rammer og karmmer. Vinduer fremstår i god funksjonell stand ved funksjonstest. Ingen vesentlig mangler ble registrert.

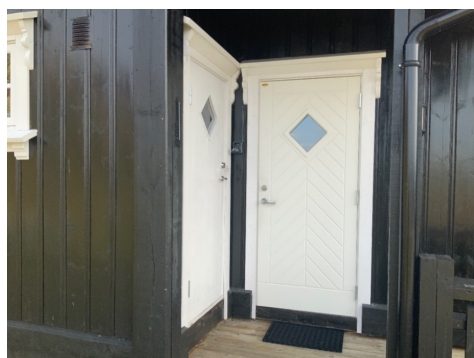
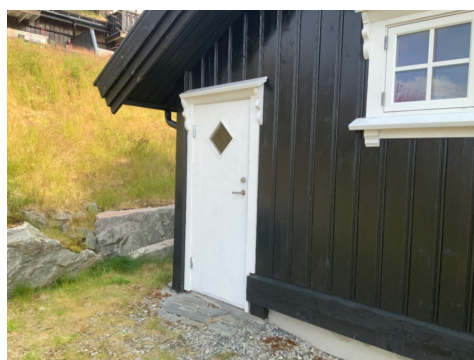
## ! TG I Dører

Hytta har en hovedytterdør og to inngangsdører til boder med mindre glassfelt samt en terrassedør. Alle dører er utført i malt trevirke. Dørene fyller sin tiltenkte funksjon og fremstår uten vesentlige avvik ved enkel funksjonstest.

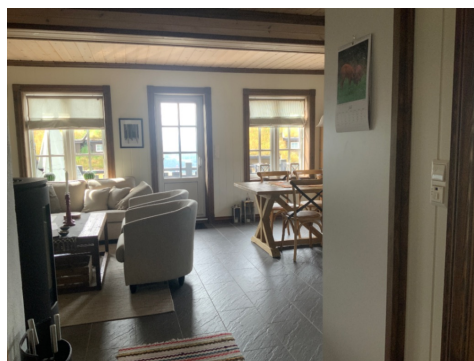
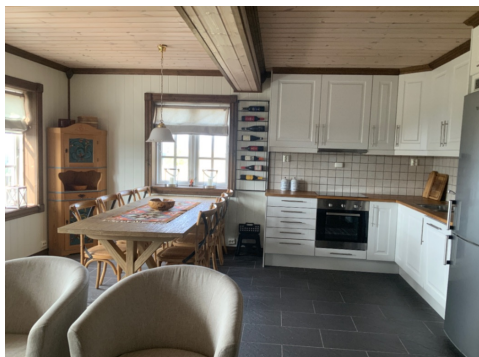
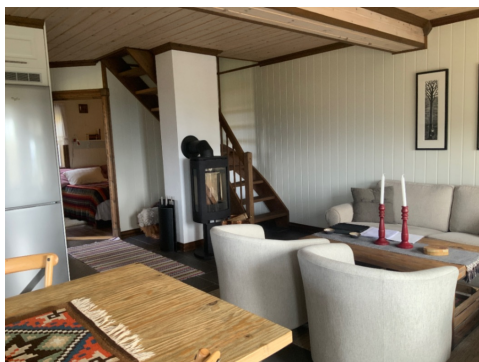
### ! TG 1 Overflater

Entre, stue og kjøkken har flislagte gulv, mens øvrige rom har tregulv. Vegger er i hovedsak utført med MDF-panel, med unntak av våtrom som har flislagte vegger. Himlinger er gjennomgående panelte i alle rom.

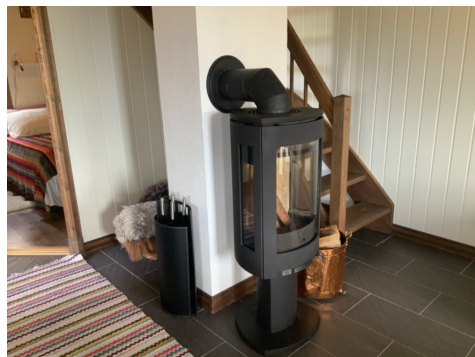
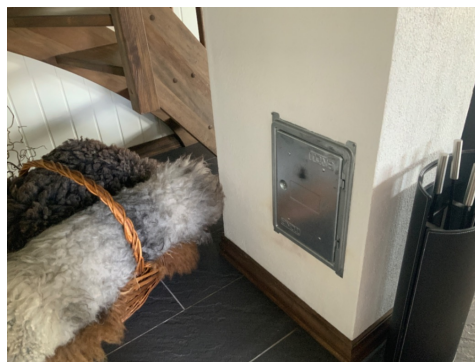
## ! TG 1 Pipe og ildsted

Pipen består av murt elementpipe i lettklinker-elementer, pusset og malt. I stue er det etablert moderne vedovn tilkoblet pipe. Avstand fra ildsted og pipe til brennbart materiale er vurdert å være forskriftsmessig. Sotluke er tilgjengelig. Det ble ikke registrert synlige avvik eller skader på pipe eller ildsted ved befarings.

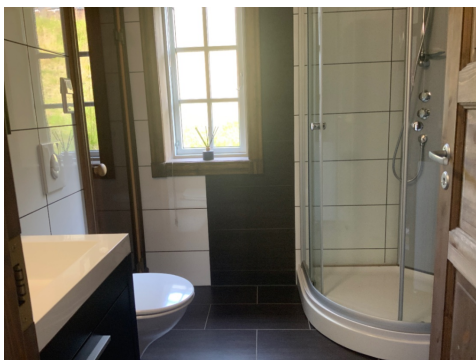
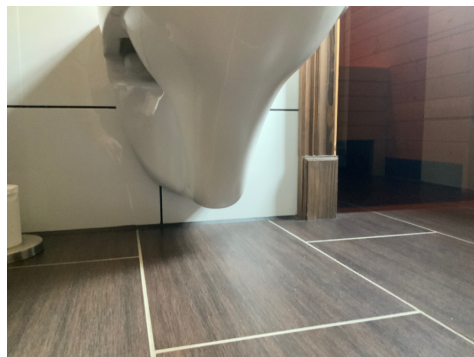
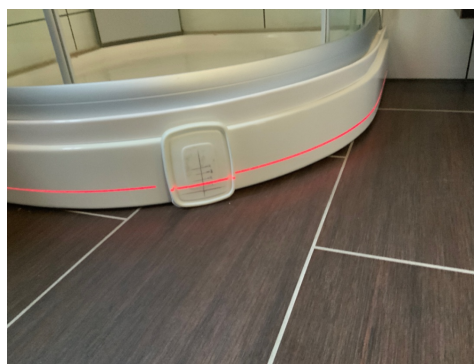
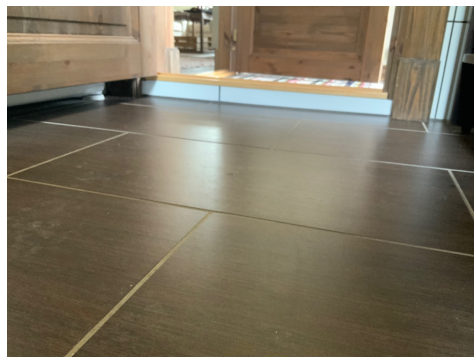
Baderommet fremstår som pent utført og i god stand. Det er registrert et mindre avvik ved gulvfall (ca. 1 cm over 2 meter fra terskel til dusjkabinett), som er mindre enn anbefalt etter forskriftsnivå (TEK10). Avviket vurderes å ha liten praktisk betydning da dusjkabinett leder vannet direkte til sluk.

Det ble registrert en mindre drypp-lekkasje fra vanntilførsel bak dusjkabinett, med noe fuktighet på flislagt gulv i hjørnet. Måling med fuktindikator viste ingen unormale verdier i vegg eller gulv.

Baderommet har vegghengt toalett, innredning med servant og nedfelt vask, speil, dusjkabinett og opplegg til vaskemaskin. Manglende dremsuttak fra innebygd sistene vurderes som et vesentlig avvik, da dette kan innebære risiko for skjulte lekkasjer ved feil eller skade i sisternen.

Baderommet fremstår som pent utført og i god stand. Det er registrert et mindre avvik ved gulvfall, men dette vurderes å ha liten praktisk betydning grunnet dusjkabinett. Manglende drengsuttak fra systerne vurderes som et mer vesentlig avvik. Ingen forhøyede fuktverdier ble registrert ved måling.

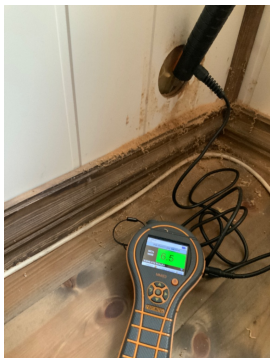
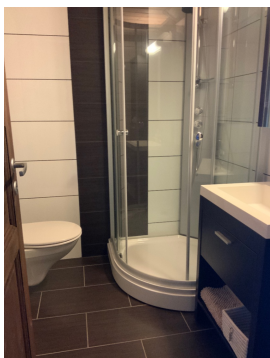
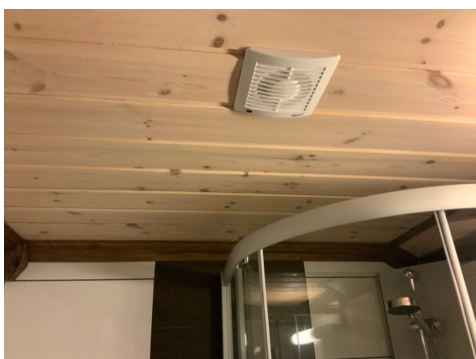
Baderommet fremstår også her som pent utført og i god stand. Det er registrert tilsvarende mindre avvik ved gulvfall (ca. 1 cm over 2 meter), men dette vurderes å ha liten praktisk betydning da dusjkabinett er etablert og gulvet dermed i liten grad utsettes for vannpåvirkning.

Badet er utstyrt med vegghengt toalett, innredning med servant og nedfelt vask, speil og dusjkabinett. Manglende dremsuttak fra innebygd systerne er også registrert her. Dette var ikke et eksplisitt forskriftskrav ved oppføringstidspunktet (TEK10), men avviker fra anbefalt løsning i Byggebransjens våtromsnorm. Avviket innebærer risiko for skjulte lekkasjer.

Baderommet fremstår som pent utført og i god stand. Det er registrert et mindre avvik ved gulvfall, men dette vurderes å ha liten praktisk betydning grunnet dusjkabinett. Manglende dremsuttak fra sistene vurderes som et mer vesentlig avvik. Ingen forhøyede fuktverdier ble registrert ved måling.

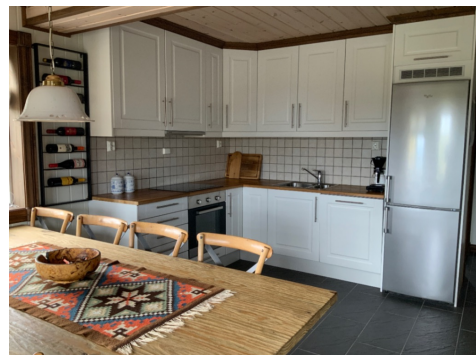
### ! TG 1 Overflater og innredning

Kjøkken med profilerte fronter, benkeplate i laminat. Innredning med nedfelt vask og etthånds blandebatteri. Hvitevarer på kjøkken er avtrekksvifte, platetopp, stekeovn, oppvaskmaskin og kombinert kjøleskap med fryser.

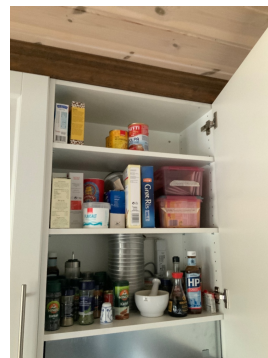
### ! TG 1 Avtrekk

Ventilator med avtrekk ut på vegg.

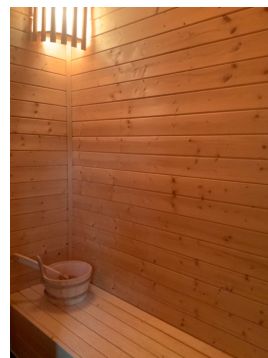
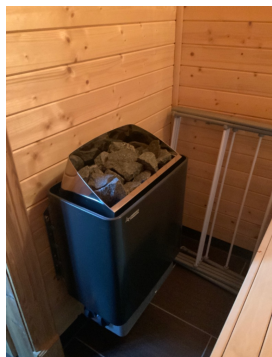
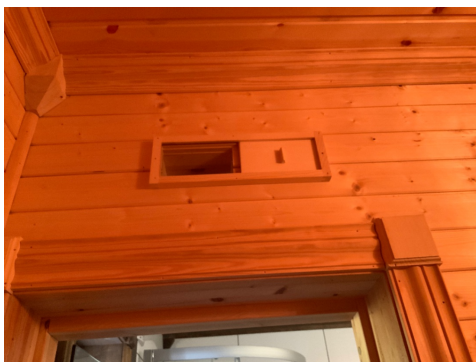
## 1.ETASJE > BADSTUE

Badstuerom med flislagt gulv. Panelte vegger og himling. Lufting ført ut på baderom. Badstueovnen er ikke funksjonstestet.

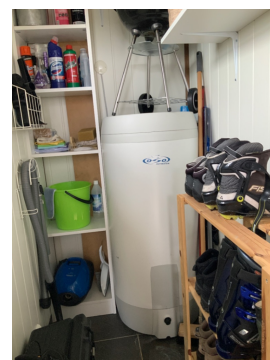
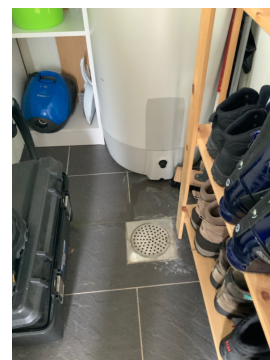
### ! TG 1 Varmtvannstank

Varmtvannstank på ca. 200 liter befinner seg i utvendig isolert bod. Boden har innlagt sluk i gulv.

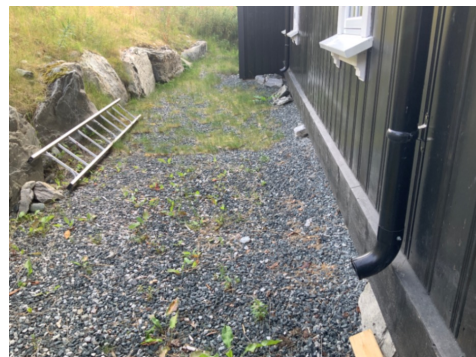
### ! TG 0 Terrengforhold

Terreng rundt boligen er flatt.
