**Vidsyn ved Rauland Skisenter -  
Fritidseiendom midt i  
slalombakken - Utsikt og sol - Ski  
inn/ut**

# Vidsyn ved Rauland Skisenter - Fritidseiendom midt i slalombakken - Utsikt og sol - Ski inn/ut

05.09.2025

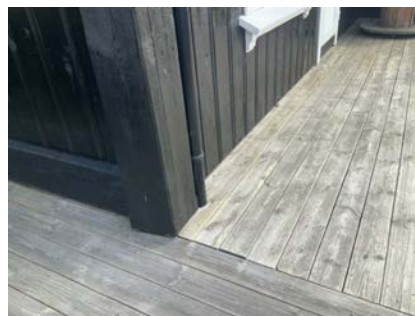
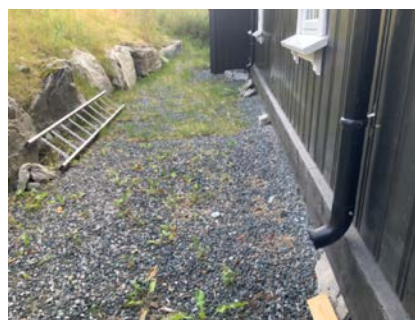
### ! TG 1 Nedløp og beslag

Takrenner i lakkert stål med nedløp til terreng.

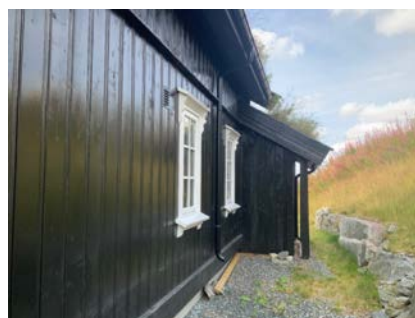
### ! TG 1 Veggkonstruksjon

Yttervegger i tradisjonelt isolert bindingsverk tekket med stående trepanel utvendig etablert med stav imitasjon. Isolert i hulrom med 20cm isolasjonsmatter. MDF panelplater og panel på innvendige overflater.

Yttervegger i god funksjonell stand. Kun normale slitasje/elde ble registrert sett med tanke på alder.

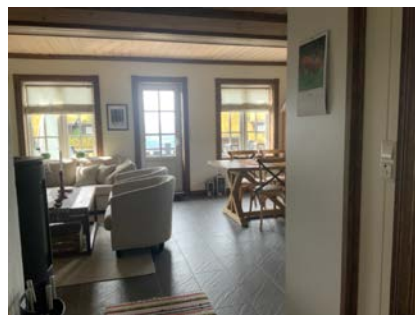
### TO 1 Overflater

Entre, stue og kjøkken har flislagte gulv, mens øvrige rom har tregulv. Vegger er i hovedsak utført med MDF-panel, med unntak av våtrom som har flislagte vegger. Himlinger er gjennomgående panelte i alle rom.

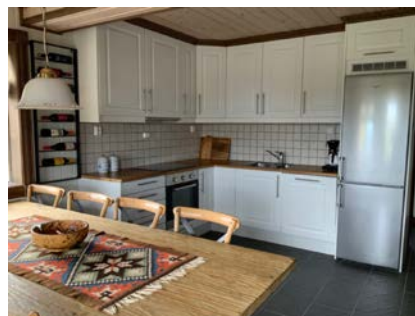
#### ! TG 1 Overflater og innredning

Kjøkken med profilerte fronter, benkeplate i laminat. Innredning med nedfelt vask og etthånds blandebatteri. Hvitevarer på kjøkken er avtrekksvifte, platetopp, stekeovn, oppvaskmaskin og kombinert kjøleskap med fryser.

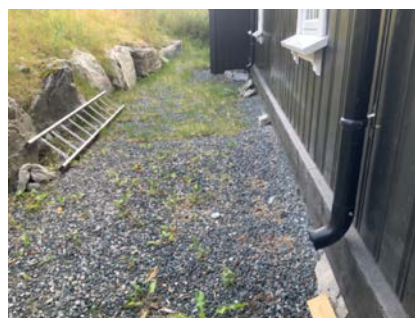
### TG 0 Terrengforhold

Terreng rundt boligen er flatt.
