# Tilstandsrapport

Rekkehus

Måstadveien 43, 1793 TISTEDAL

Befaringsdato: 19.08.2025

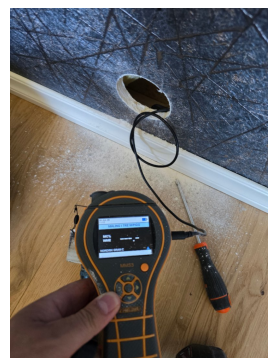
Hulltaking er foretatt uten å påvise unormale forhold. Hulltaking er foretatt på soverom.

Ingen utslag på skadelig fukt i bunnsvill.
