# Tilstandsrapport

Enebolig

Seljevegen 15 , 4351 KLEPPE

Oppdragsnr.: 13152-1110

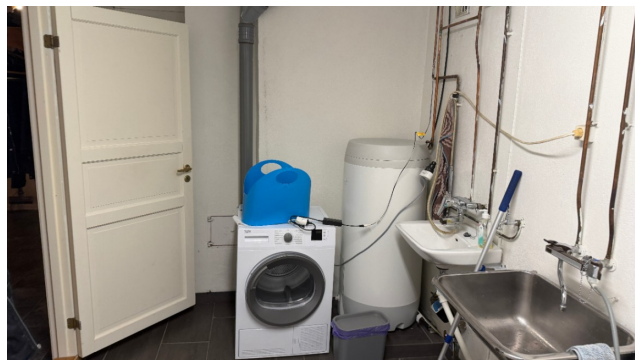
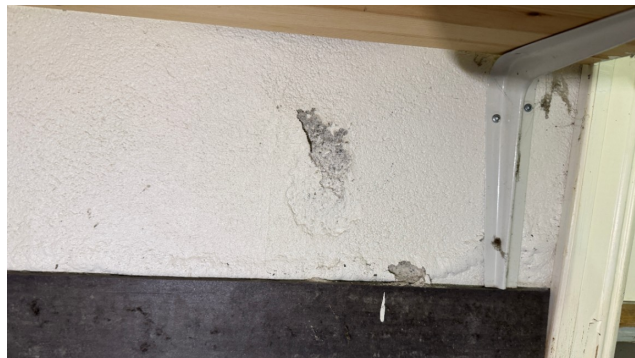
Grunnet godt fall mot sluk vurderes det at det ikke er et umiddelbart behov for tiltak ved normal og forsiktig bruk av rommet. Oppgradering til dagens våtromsnorm anbefales på sikt, særlig dersom rommet ønskes brukt som aktivt våtrom med dusj eller hyppig vannbelastning.
