Tilstandsrapport

Halvpart av 2-mannsbolig

Linneavegen 47, 2409 ELVERUM

Befaringsdato: 07.06.2024

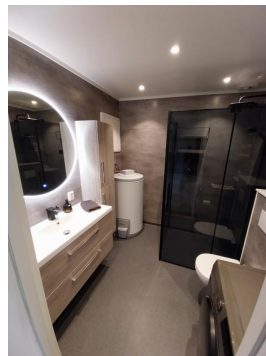
1.ETASJE > BAD/VASKEROM

TG 1 Overflater vegger og himling
