Tilstandsrapport

Enebolig

Planteskoleveien 5 , 1850 MYSEN

Befaringsdato: 13.03.2026

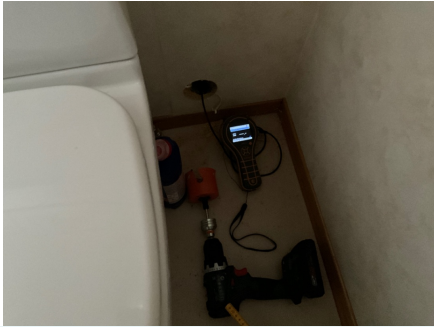
Hulltaking er foretatt, uten å påvise unormale forhold. Hulltaking er foretatt i toalettrom. Fuktkvotemåling (vekt%) i konstruksjonen ble målt til under 6.
