Planteskoleveien 5, 1850 MYSEN

**Mysen - Koselig bolig i
barnevennlig og attraktiv område.
4 soverom.**

Befaringsdato: 13.03.2026

Rapportdato: 14.04.2026

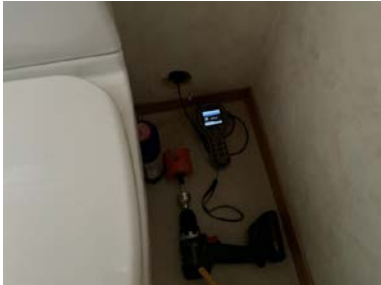
Hulltaking er foretatt, uten å påvise unormale forhold. Hulltaking er foretatt i toalettrom. Fuktkvotemåling (vekt%) i konstruksjonen ble målt til under 6.
