Enebolig  
Feiringvegen 269  
2092 Minnesund

Dato: 02/04/2025

**OM EIERSKIFTERAPPORT™**

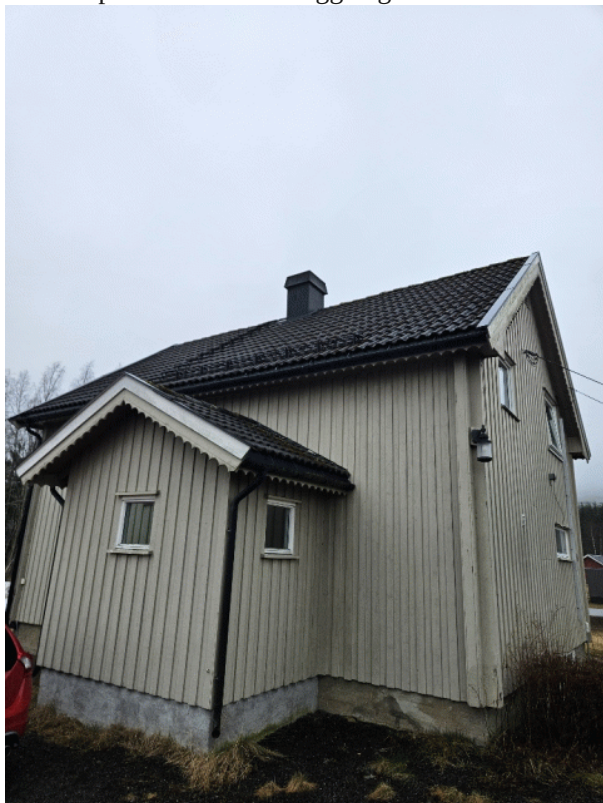
Det er viktig at terrenget har hellingsgrad ut fra grunnmuren. Overflatevann skal hurtigst mulig vekk for å unngå unødige fuktbelastninger på utvendig fuktsikring og drenering.

**Merknader:** Overflatevann skal ikke renne mot vegg/grunnmur. Fallet ut fra bygningen skal være minimum 1:50 i en avstand på minst 3 m fra veggen/grunnmur.
