# Tilstandsrapport

Fritidsbolig

Tubbegardsvegen 89 , 3528 HEDALEN

Befaringsdato: 06.02.2026

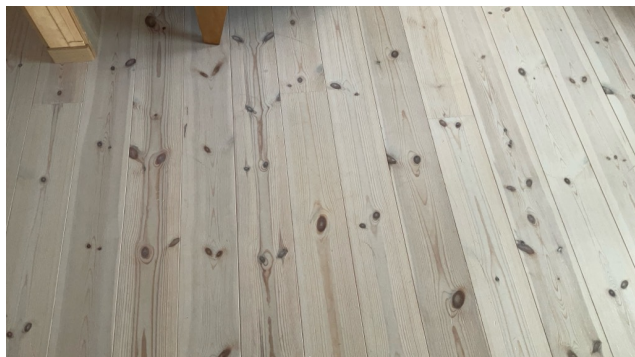
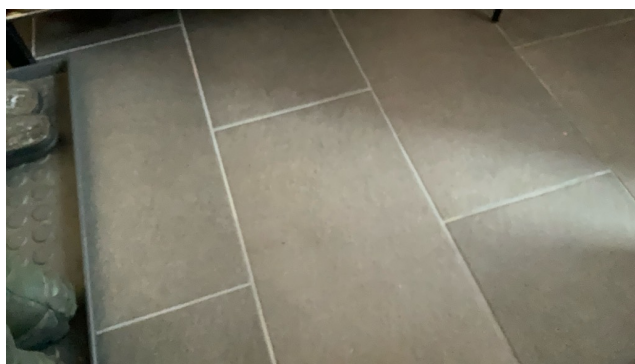
## ! TG 2 Etasjeskille/gulv mot grunn

Bygget har betongplate/ gulv på grunn under hytta. Betongplate er støpt inne i ringmur. Det er tilfarere og isolering med mineralull under tregulv. Påstøp under fliser. Knirk er kommentert under punkt overflate, kan ha sammenheng med tilfarere.

Det bør gjennomføres ytterligere undersøkelser for å avdekke eventuelle skader på konstruksjoner etter stokkmaur, da slike skader kan svekke byggets bæreevne og føre til kostbare utbedringer dersom de ikke oppdages og utbedres i tide.

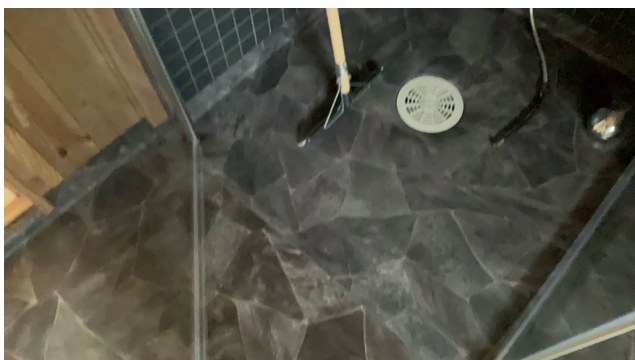
Hjørne i dusjnise, glippe mellom veggflis og belegg

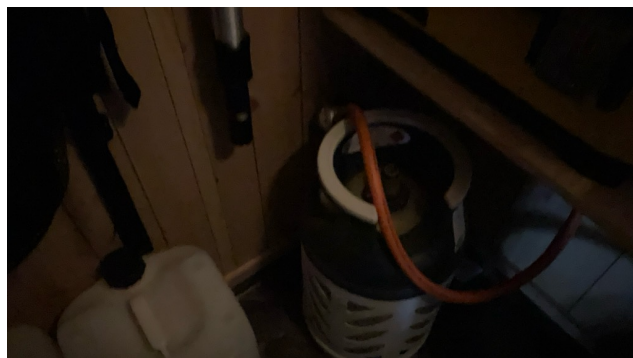
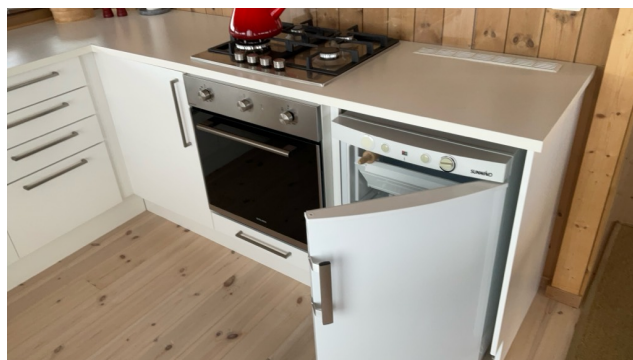
Det er etablert 4 installasjoner med propandrift i bygget. Dette er komfyr, koketopp, kjøleskap og vannvarmer. Propanbeholdere er plassert i teknisk rom.

Anlegget er ikke testet ved befaringen. Det er ikke tilgjengelig dokumentasjon for anlegget. Det presiseres at det kreves spesialkompetanse for montering av denne type anlegg. Det anbefales at dokumentasjon innhentes og rutiner for lekkasjetesting/ varsling sjekkes for sikker bruk. Lekkasje av propangass kan føre til alvorlig skade for brukere av bygget. Tg satt ut fra alder på anlegget.
