**Salgsobjekt:** Fritidseiendom  
**Eierform:** Eiet  
**Byggeår:** 2016  
**BRA-i/BRA Total** 63/66 kvm  
**Tomtstr.:** 1315 kvm  
**Soverom:** 2  
**Gnr./bnr.** Gnr. 86, bnr. 126  
**Oppdragsnr.:** 1201260002

# Sjarmerende Heddahytte med flott utsikt og solrik tomt – nær turterreng, fiskevann og skiløyper!

# Tilstandsrapport

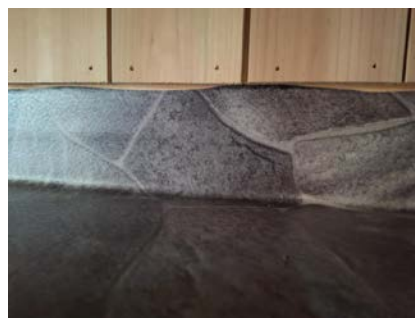
Belegg oppunder panel under servantinnredning

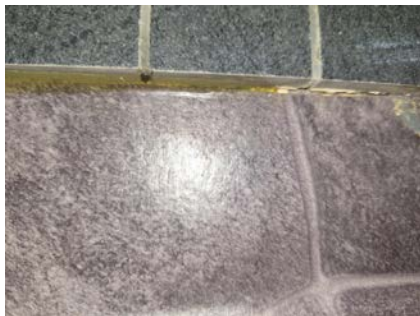
Glippe mellom belegg og fliser i dusjnise
