Onsøyveien 26, 1613 FREDRIKSTAD

**Romslig tomannsbolig med to leiligheter, dobbelgarasje og hage i et barnevennlig boligområde**

Befaringsdato: 14.05.2025

Rapportdato: 27.06.2025

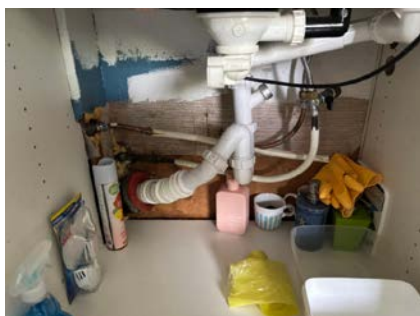
Viser røropplegg i kjøkkenbenken.

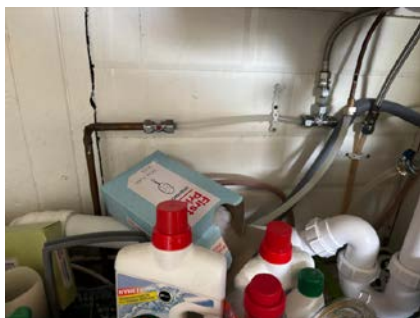
Viser røropplegg i benkeskapet.
