Tilstandsrapport

Leilighet

Nikolaismauet 4 A, 5003 BERGEN

Befaringsdato: 12.12.2024

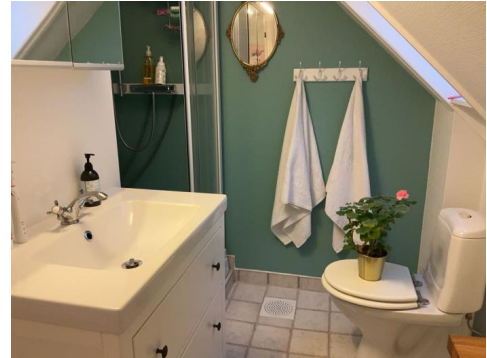
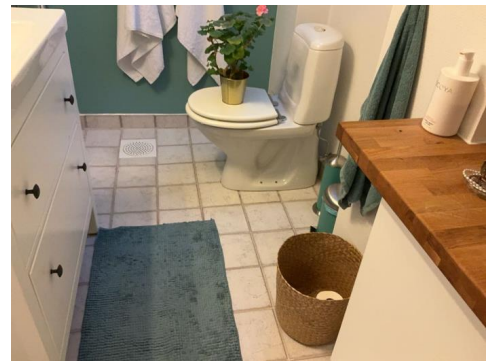
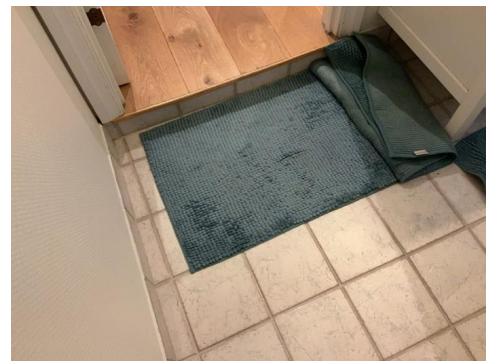
ETASJE > BAD

- Det er mulighet for at det kan forekomme vannlekkasje på våtrommet hvor vann ikke vil gå til sluk.
- Det er påvist avvik i fallforhold til sluk i forhold til krav i forskrift på byggetidspunktet.

Gulv fungerer med dette avviket, men man må være oppmerksom ved fri utstråling av vann på gulv

- Det bør etableres avrenning inn til sluk for hele våtrommet.
- Våtrommet fungerer med dette avviket.
- Det må foretas utbedring av fallforhold.

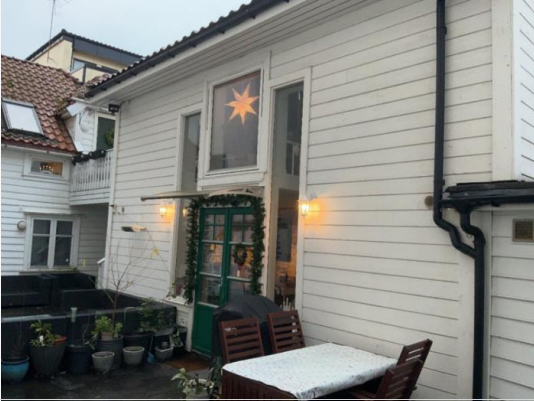
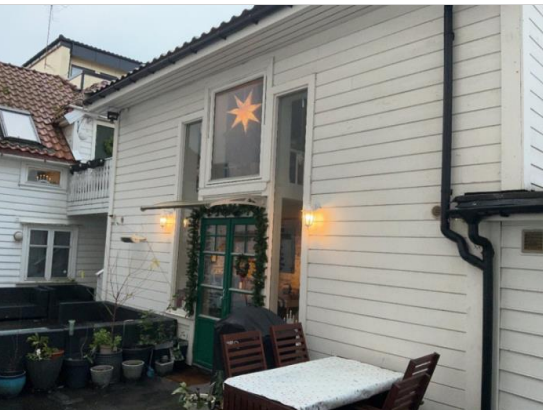
Anneks/stall som er oppført med teglsteins grunnmur
Yttervegger med bindingsverk/teglstein og liggende utvendig tre-kledning.
Saltak med sprerrekonstruksjon
Taket er tekket med betongstein. Plastrenner og nedløp i plast
Vinduer med isolerglass i trekarmen
Terrassedør i tre tofløyet med isolerglass. Enkelt tak over dør.
Støpt gulv med varmekabler og fliser.
Enkel malt tretrapp til 2. etasje, mangler rekkverk.
Malte plater i tak
Det var registrert noe fukt i teglsteins vegg langs gulv (må kontrolleres nærmere.)
