# Tilstandsrapport

Leilighet

Nikolaismauet 4 A, 5003 BERGEN

Befaringsdato: 12.12.2024

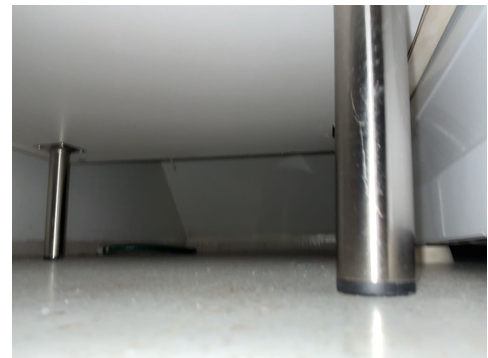
Slange for avrenning av vann, amatørmessig løsning

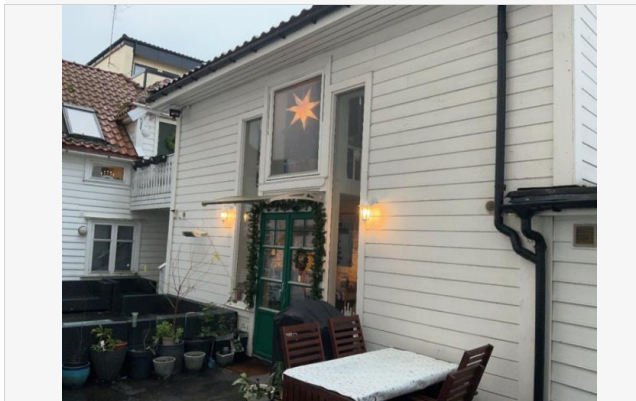
## Anneks/stall

Anneks/stall som er oppført med teglsteins grunnmur  
Yttervegger med bindingsverk/teglstein og liggende utvendig tre-kledning.  
Saltak med sperrekonstruksjon  
Taket er tekket med betongstein. Plastrenner og nedløp i plast  
Vinduer med isolerglass i trekarmer  
Terrassedør i tre tofløyet med isolerglass. Enkelt tak over dør.  
Støpt gulv med varmekabler og fliser.  
Enkel malt tretrapp til 2. etasje, mangler rekkverk.  
Malte plater i tak  
Det var registrert noe fukt i teglsteins vegg langs gulv (må kontrolleres nærmere. )
