Viromdalsvegen 134, 6620 ÅLVUNDEID

Tilstandsrapport

Enebolig
  Viromdalsvegen 134, 6620 ÅLVUNDEID
  SUNNDAL kommune
  gnr. 94, bnr. 33

Befaringsdato: 13.09.2024

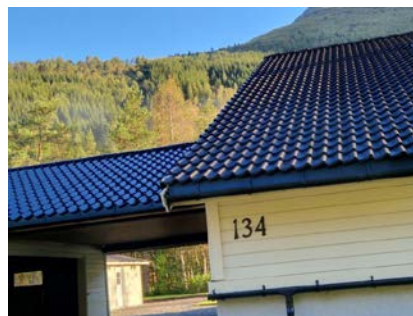
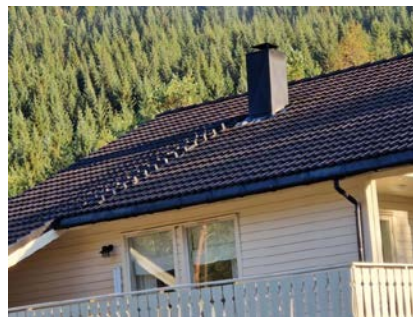
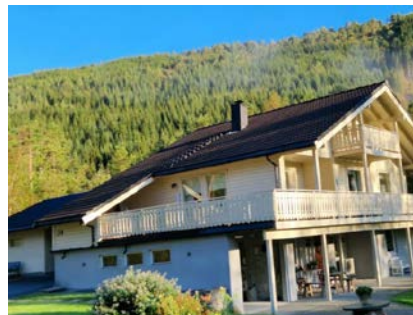
Nedløp og beslag

Takrenner, nedløp og beslag er utført i sort stål

Vurdering av avvik:

- Det bør lages system for bortledning av vann fra taknedløp ved grunnmur.

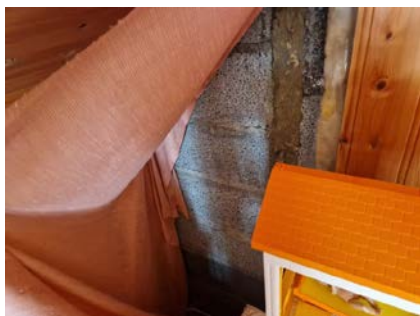
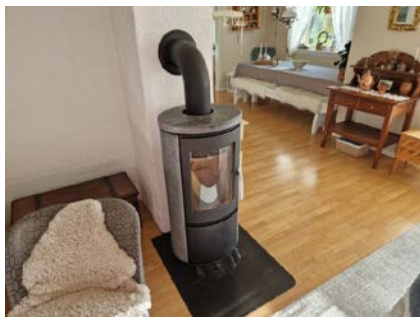
1 TG 2 Rom Under Terreng

Rom under terreng er innredet.
Hulltaking er utført uten å påvise unormale forhold. Ved bruk av fukt indikator ble det målt en vekt prosent på 13 i treverket.

- Det er gjennom målinger påvist høyt fuktnivå i trevegger i underetg./kjeller, det er derfor ikke foretatt hulltaking
- En fuktprosent på 13% indikerer at det kan være noe fukt bak vegg. Råte kan dannes ved 16-17% Normalt skal en tørr vegg ha 8 vektprosent fukt.

- Ytterligere undersøkelser må foretas for å få kartlagt tilstanden og omfanget på eventuelle skader.

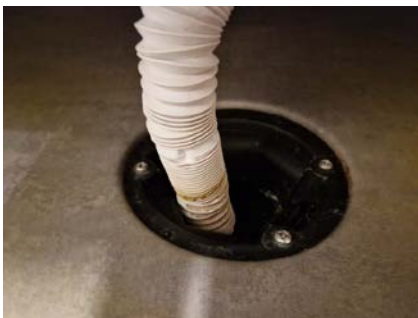
1 TG 2 Sanitærutstyr og innredning

- Det er avvik:

Avviket bør utbedres.

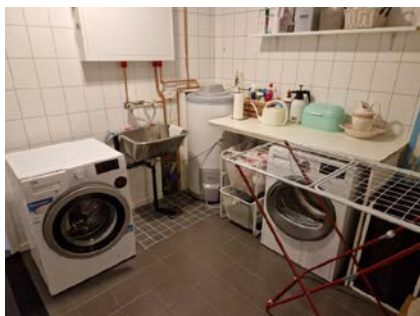
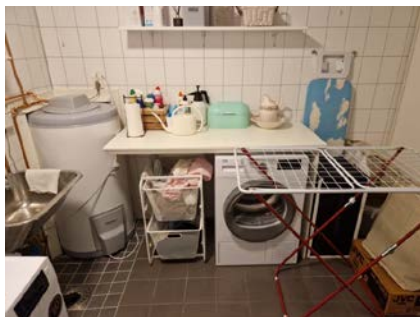
🕒 TG 2 Overflater vegger og himling

Vurdering av avvik:

Kostnadsestimat: 100 000 - 300 000

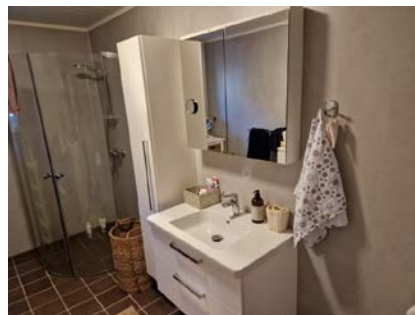
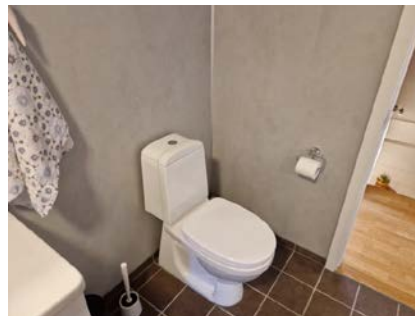
1. ETASJE > BAD

1 TG 1 Overflater vegger og himling

Bom under flisene kan føre til løse eller sprukne fliser. Avviket gir derfor grunnlag for at overflaten overvåkes jevnlig. Skal konstruksjonen få TG 0 eller 1 må avviket utbedres.

- Det må gjøres nærmere undersøkelser.

Om mulig innhent dokumentasjon på membranarbeidet.

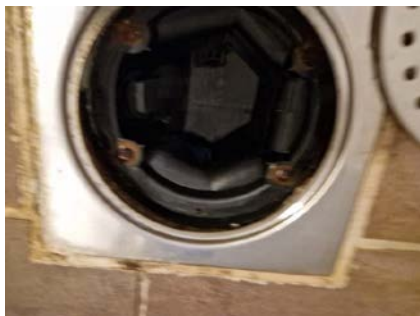
1. ETASJE > BAD

TG 2 Sanitærutstyr og innredning

Det er påvist avvik på tettingen rundt rør-innføringen til innredningen. Dette er et brud i tettesjiktet for våtrommet, som svekker den forventede funksjonen til våtrommet.

Avviket må utbedres.

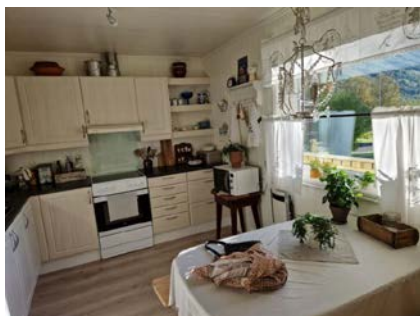
1. ETASJE > KJØKKEN

! TG 1 Avtrekk

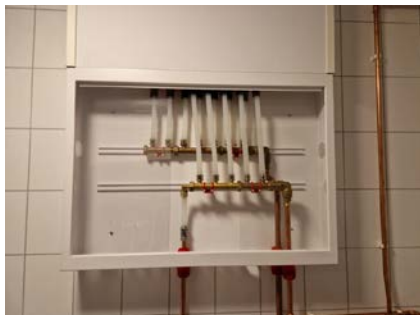
! TG 2 Avløpsrør

Det er avløpsrør av plast.

- Det er ikke behov for utbedringstiltak siden anlegget fungerer i dag, men ut ifra alder kan skader plutselig oppstå på eldre anlegg.
- I forbindelse med oppgradering av våtrom vil det være naturlig med utskifting av rør.

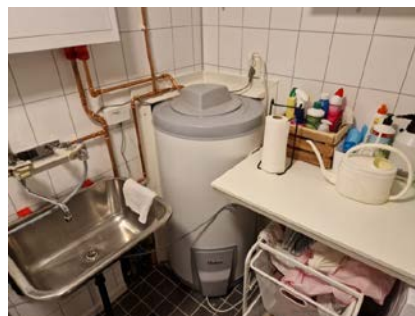
! TG 3 Elektrisk anlegg

8. Er det tegn til at det har vært termiske skader (tegn på varmgang) på kabler, brytere, downlights, stikkontakter og elektrisk utstyr? Sjekk samtidig tilstanden på elektrisk tilkobling av varmtvannsbereder, jmfør eget punkt under varmtvannstank
Nei
9. Er der synlig defekter på kabler eller er disse ikke tilstrekkelig festet?
Ja

Takstmann er ikke EL fagmann og deler av anlegget er skjult. På generelt grunnlag anbefaler DSB(Direktoratet for Sikkerhet- og Beredskap) kontroll av EL anlegg hvert 5. år. Kostnadsestimat i rapporten her, er for en EL-kontroll og hensyntar ikke eventuelle fremtidige påkostninger for utbedring av eventuelle avvik.
