Viromdalsvegen 134, 6620 ÅLVUNDEID

# Tilstandsrapport

Befaringsdato: 13.09.2024

Rapportdato: 08.10.2024

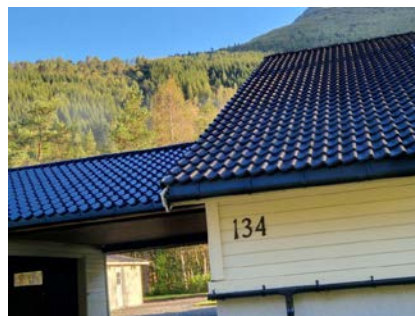
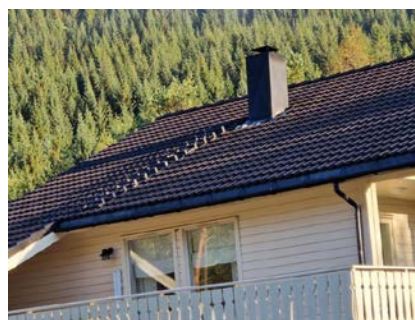
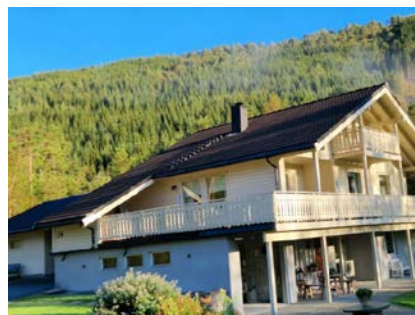
### TG 2 Nedløp og beslag

Takrenner, nedløp og beslag er utført i sort stål

- Det bør lages system for bortledning av vann fra taknedløp ved grunnmur.

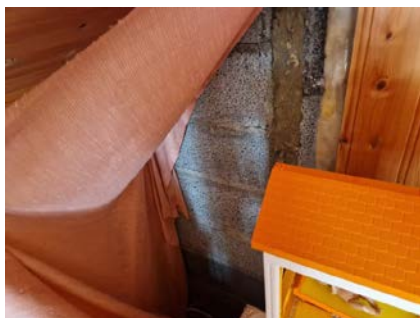
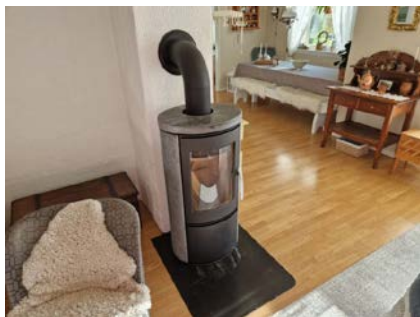
## TG 2 Rom Under Terreng

Hulltaking er utført uten å påvise unormale forhold. Ved bruk av fukt indikator ble det målt en vekt prosent på 13 i treverket.

- Det er gjennom målinger påvist høyt fuktnivå i trevegger i underetg./kjeller, det er derfor ikke foretatt hulltaking

En fuktprosent på 13% indikerer at det kan være noe fukt bak vegg. Råte kan dannes ved 16-17% Normalt skal en tørr vegg ha 8 vektprosent fukt.

- Ytterligere undersøkelser må foretas for å få kartlagt tilstanden og omfanget på eventuelle skader.

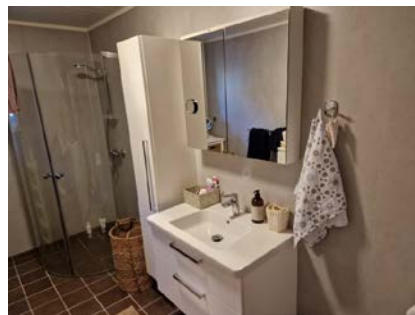
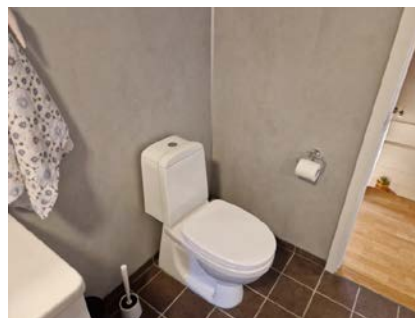
## 1. ETASJE > BAD

### ! TG 1 Overflater vegger og himling

Bom under flisene kan føre til løse eller sprukne fliser. Avviket gir derfor grunnlag for at overflaten overvåkes jevnlig. Skal konstruksjonen få TG 0 eller 1 må avviket utbedres.

- Det må gjøres nærmere undersøkelser.

Om mulig innhent dokumentasjon på membranarbeidet.

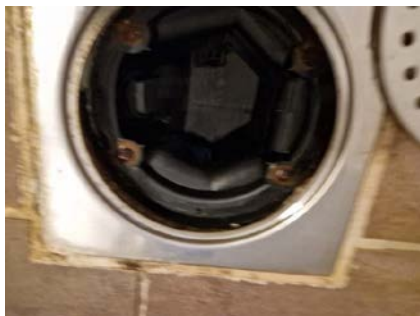
### 1. ETASJE > BAD

#### TG 2 Sanitærutstyr og innredning

Det er påvist avvik på tettingen rundt rør-innføringen til innredningen. Dette er et brud i tettesjiktet for våtrommet, som svekker den forventede funksjonen til våtrommet.

Avviket må utbedres.

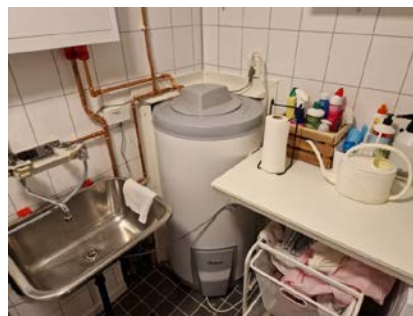
### ! TG 3 Elektrisk anlegg

8. Er det tegn til at det har vært termiske skader (tegn på varmgang) på kabler, brytere, downlights, stikkontakter og elektrisk utstyr? Sjekk samtidig tilstanden på elektrisk tilkobling av varmtvannsbereder, jmfør eget punkt under varmtvannstank  
**Nei**
9. Er der synlig defekter på kabler eller er disse ikke tilstrekkelig festet?  
**Ja**

Takstmann er ikke EL fagmann og deler av anlegget er skjult. På generelt grunnlag anbefaler DSB(Direktoratet for Sikkerhet- og Beredskap) kontroll av EL anlegg hvert 5. år. Kostnadsestimat i rapporten her, er for en EL-kontroll og hensyntar ikke eventuelle fremtidige påkostninger for utbedring av eventuelle avvik.
