# Tilstandsrapport

Enebolig

Viromdalsvegen 134, 6620 ÅLVUNDEID

Oppdragsnr.: 22028-1085

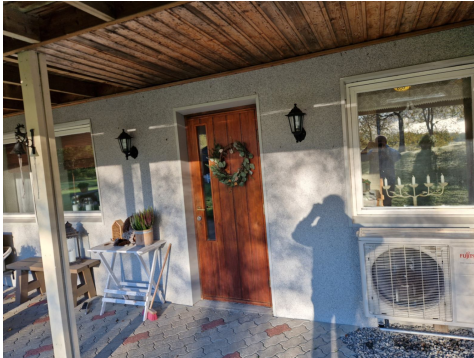
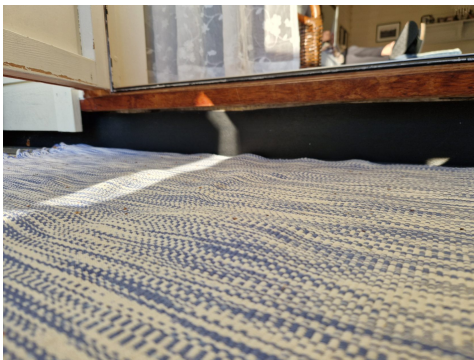
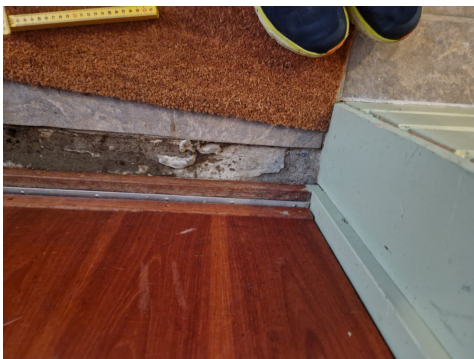
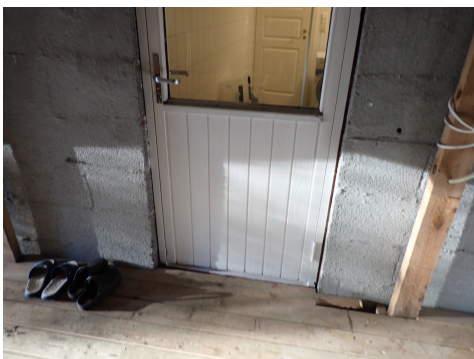
Det er påvist tegn til at ytterdøren trekker fukt. Flis er ikke lagt ut til dør på gulvet. Synlig fukt i betong. Avvik i innsetting av ytterdør til vaskerom.

Beslag må monteres på en fagmessig måte under utvendig dør. Anbefaler å tette og pusse inn dør ferdig.

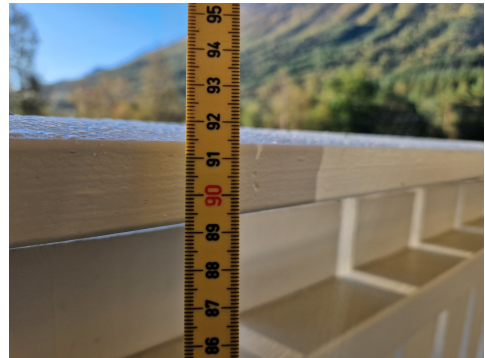
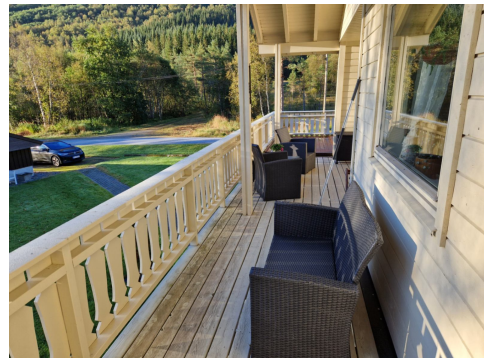
- Overflater har en del slitasjegrad utover det en kan forvente.
- Det er avvik:

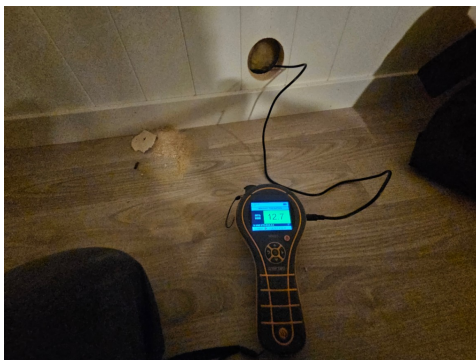
Hulltaking er utført, noe forhøyet fuktnivå ble avdekket, ved bruk av fukt indikator ble det målt en vekt prosent på 13 i treverket.

- Det er gjennom målinger påvist høyt fuktnivå i trevegger i underetg./kjeller, det er derfor ikke foretatt hulltaking

En fuktprosent på 13% indikerer at det kan være noe fukt bak vegg. Råte kan dannes ved 16-17% Normalt skal en tørr vegg ha 8 vektprosent fukt.

- Ytterligere undersøkelser må foretas for å få kartlagt tilstanden og omfanget på eventuelle skader.

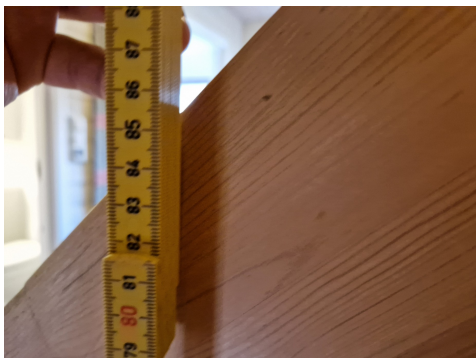
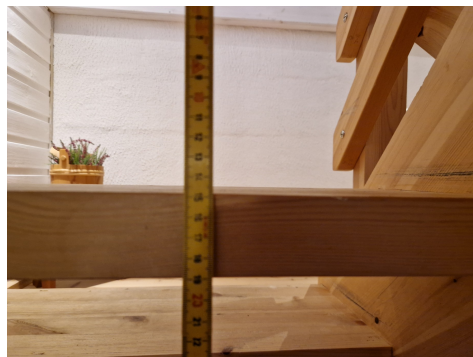
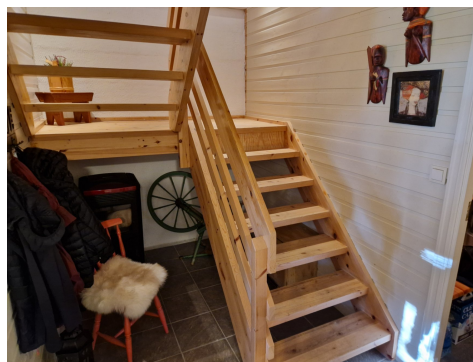
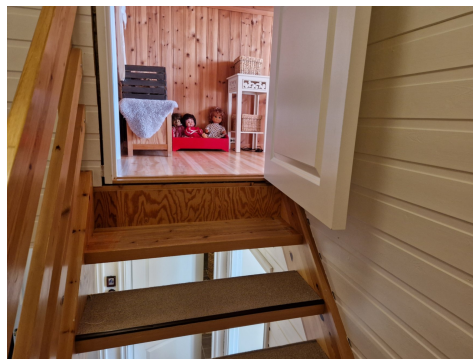
- Håndløper bør monteres, men det var ikke krav på byggetidspunktet.
- Det er ikke krav om utbedring av rekkverkshøyder opp til dagens krav.

Det anbefales at døren slår inn mot rommet for å unngå eventuelle ulykker.

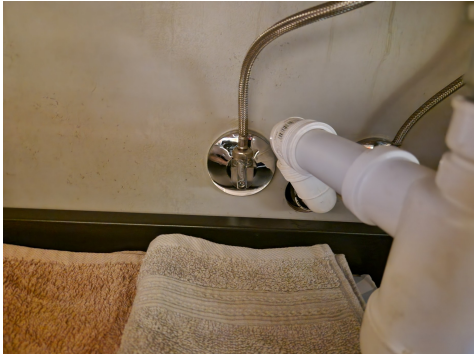
Det er påvist avvik på tettingen rundt rør-innføringen til innredningen. Dette er et brud i tettesjiktet for våtrommet, som svekker den forventede funksjonen til våtrommet.

Avviket må utbedres.

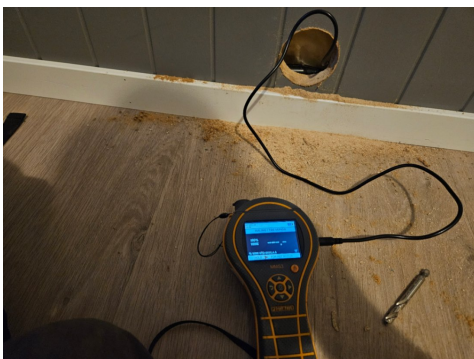
Hulltaking er foretatt og ingen unormale forhold er avdekt. Hulltaking er en stikk kontroll ett sted. Kontrollen kan ikke utelate fuktskader andre steder i rommet.

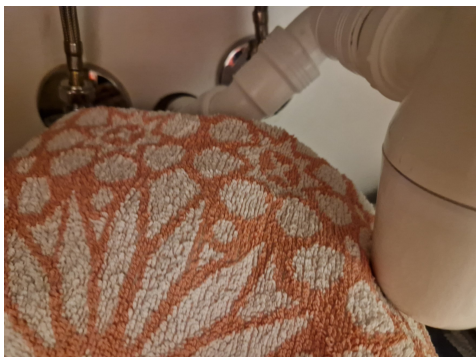
Det er påvist avvik på tettingen rundt rør-innføringen til innredningen. Dette er et brud i tettesjiktet for våtrommet, som svekker den forventede funksjonen til våtrommet.

Avviket bør utbedres.

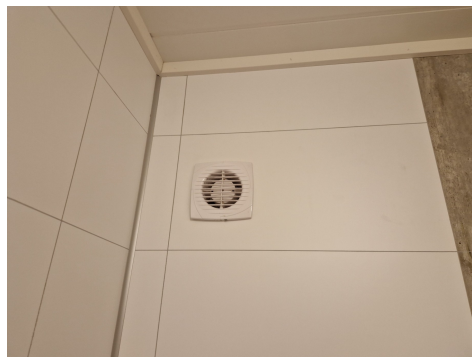
Det er elektrisk styrt vifte.

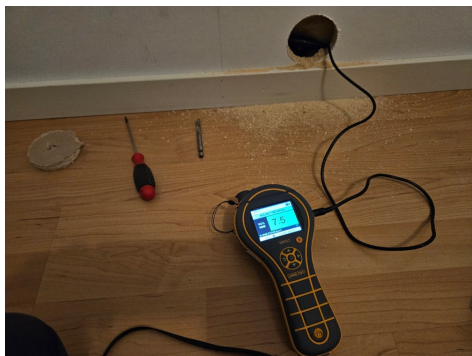
Hulltaking er foretatt og ingen unormale forhold er avdekt. Hulltaking er en stikk kontroll ett sted. Kontrollen kan ikke utelate fuktskader andre steder i rommet.

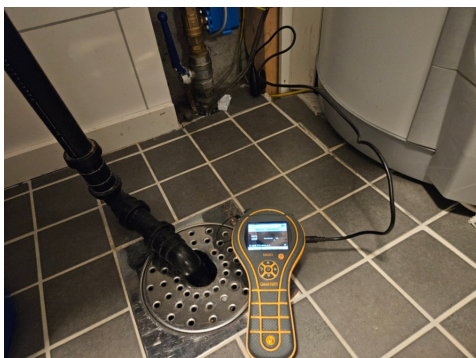
Konstruksjonen er tilgjengelig i våtrommet. Ved bruk av fukt indikator måles det til en vekt prosent av 9 i treverket.

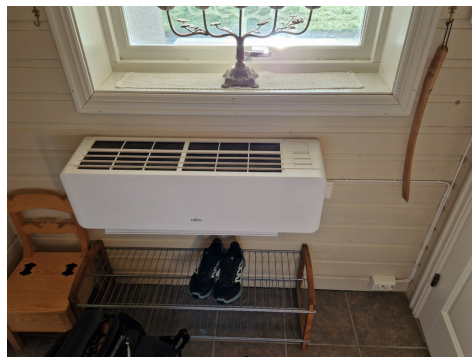
- Det er påvist mangelfull ventilasjon på ett eller flere rom i boligen.

- Anlegget må sjekkes av fagperson, som må utføre eventuelle tiltak på anlegget.
