Viromdalsvegen 134, 6620 ÅLVUNDEID

**Innholdsrik og godt vedlikeholdt  
enebolig med gode  
parkeringsmuligheter i vakre  
naturomgivelser!**

# Tilstandsrapport

Befaringsdato: 16.12.2025

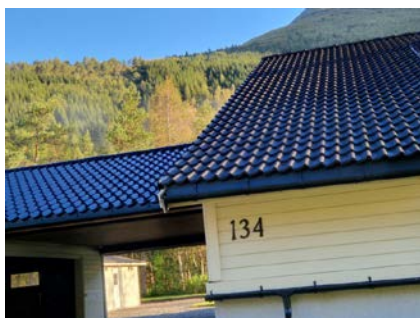
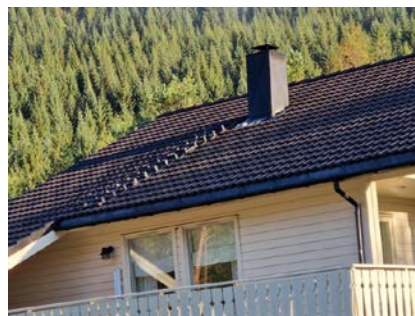
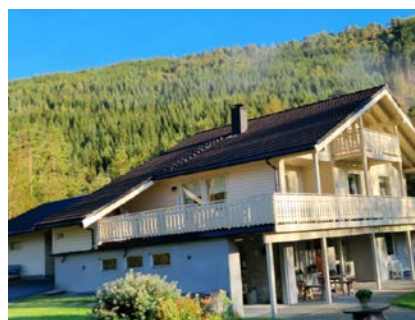
### TG 2 Nedløp og beslag

Takrenner, nedløp og beslag er utført i sort stål

- Det bør lages system for bortledning av vann fra taknedløp ved grunnmur.

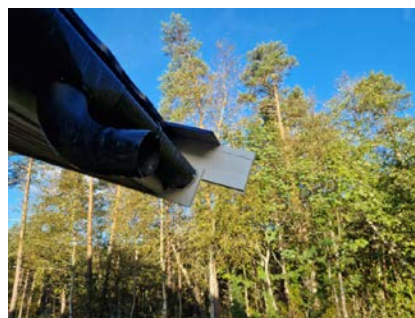
### TG 2 Veggkonstruksjon

Veggkonstruksjonen er kun besiktiget fra overflaten. Konstruksjonen er av bindingsverk, kledd med liggende bordkledning.

- Musesperre må etableres.

Anbefaler å utføre tiltak for å sikre mot mus.

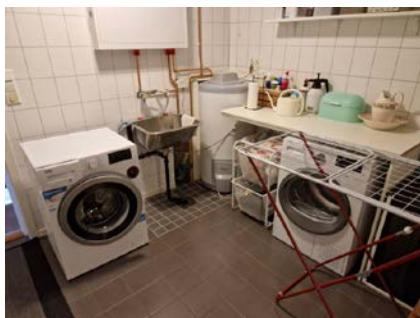
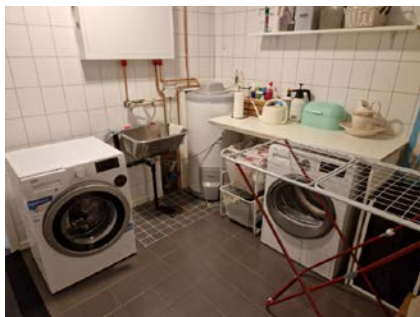
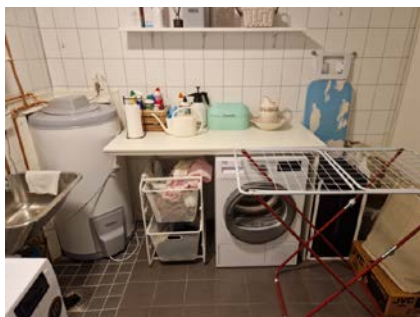
## KJELLER > VASKEROM

### TG 2 Overflater vegger og himling

- Det er mulighet for at det kan forekomme vannlekkasje på våtrommet hvor vann ikke vil gå til sluk.
- Det er påvist at høydeforskjell fra topp slukrist til gulv/synlig topp membran ved dørterskel er mindre enn 25 mm.
- Det er påvist at noen fliser har bom (hulrom under).
- Det er påvist avvik i fallforhold til sluk i forhold til krav i forskrift på byggetidspunktet.

Avvikene gir grunnlag for at rommet overvåkes jevnlig. Som minste tiltak bør det vurderes å heve døren for å oppnå anbefalingen om en høydeforskjell fra topp terskel til topp sluk på 25mm. Videre bør det monteres lekkasje stopp på installasjoner tilkoblet vann.

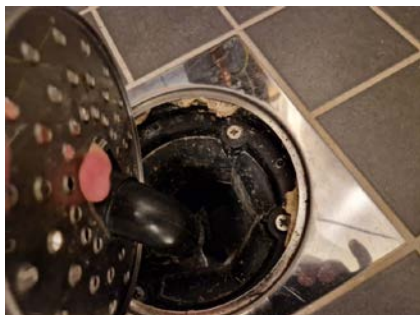
## KJELLER > VASKEROM

### TG 1 Sanitærutstyr og innredning

- Elektrisk avtrekksvifte bør monteres for å lukke avviket.
