Møllerstuvegen 5, 2380 BRUMUNDDAL

**Enebolig på stor tomt. Sentralt i  
Brumunddal. Oppussingsobjekt!**

Befaringsdato: 17.09.2025

Rapportdato: 24.09.2025

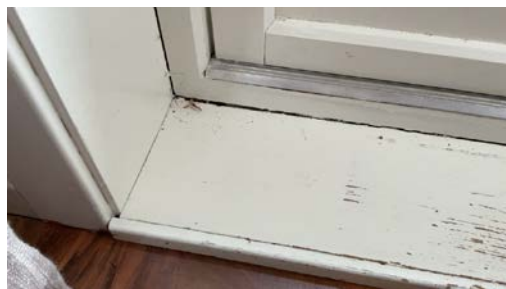
- Kondensering på enkelte glass har medført fuktskader i treverk som kan medføre utskiftningsbehov av enkelte dører.

Slitasje på utforing terrassedør.

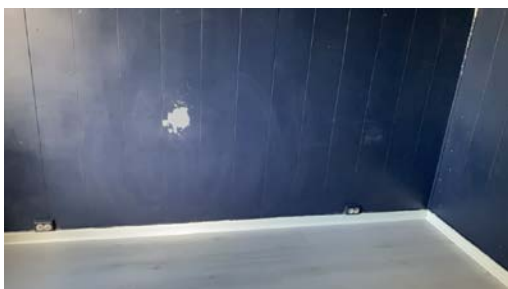
Manglende håndverksmessig utførelse på deler av arbeid.

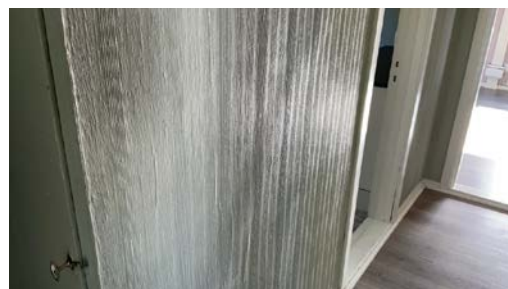
Tapet løsner fra underlag.

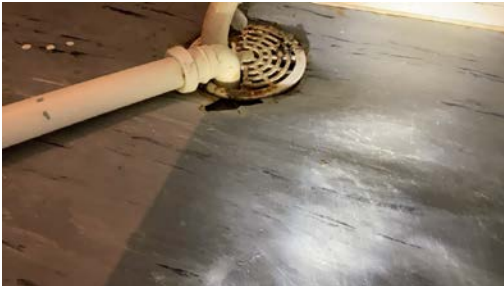
Hull i belegg ved sluk.

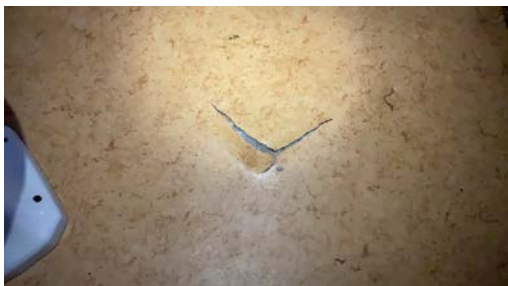
Hull i gulvbelegg.

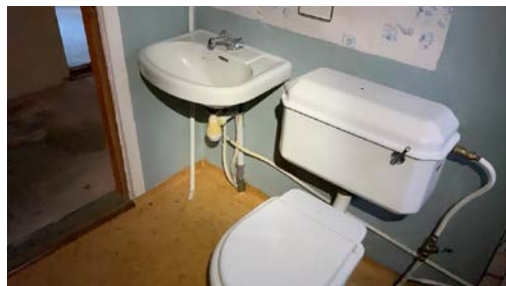
Eldre installasjon av toalett og servant.

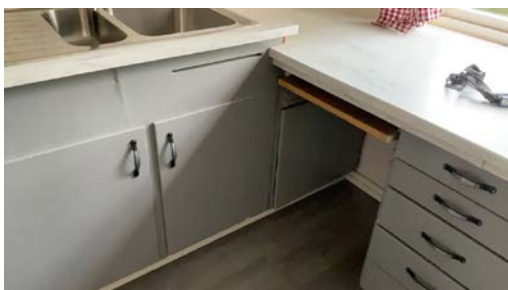
Lav høyde på innredning.
