# Tilstandsrapport

Enebolig

Eidsbrekka 16, 5281  
VALESTRANDSFOSSEN

Oppdragsnr.: 20932-2817

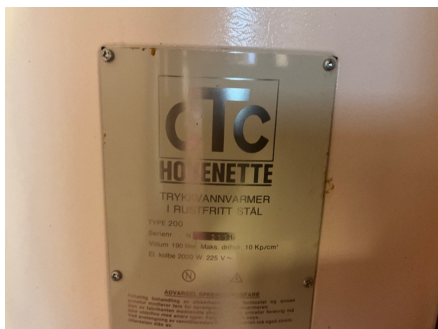
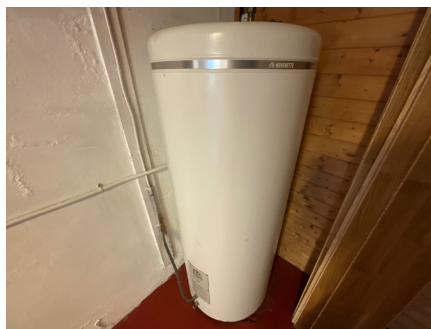
- Det er ikke behov for utbedringstiltak siden tanken fungerer i dag, men ut ifra alder kan skader plutselig oppstå på eldre tanker.
