Eidsbrekka 16, 5281 VALESTRANDSFOSSEN

**Oppussingsklar enebolig med fantastisk beliggenhet. Utmerkede sol- og utsiktsforhold. Stor hage og garasje.**

## Tilstandsrapport

### ENEBOLIG

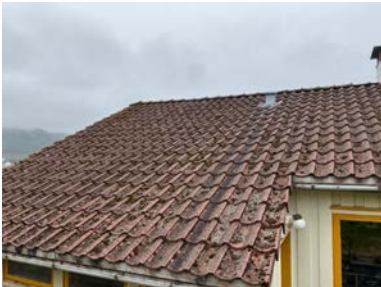
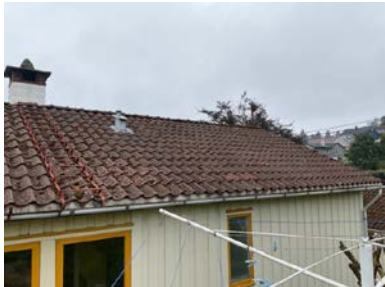
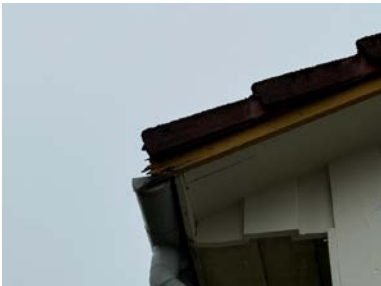
Utvendig > Nedløp og beslag:  
Vurdering av avvik: Det mangler snøfangere på hele eller deler av taket, men det var ikke krav om dette på byggemeldingstidspunktet. Mer enn halvparten av forventet brukstid er passert på renner/nedløp/ beslag. Iht. standarden (NS3600) gis det TG2 når det ikke er snøfangere på hele taket, selv om dette

### TG 2 Nedløp og beslag

Takrenner og nedløp i plast.

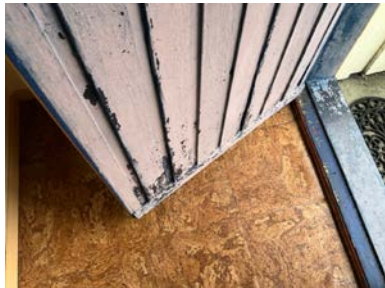
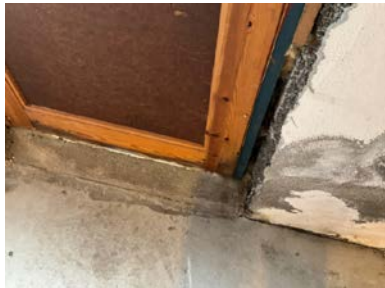
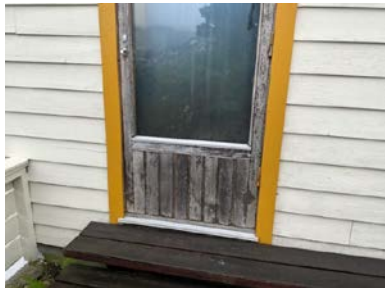
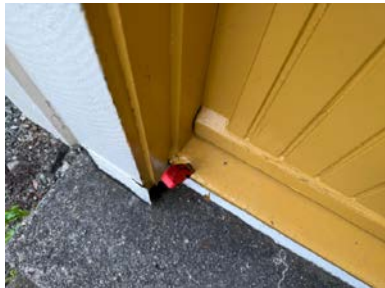
Utvendig > Balkonger, terrasser og rom under balkonger:  
Vurdering av avvik: Rekkverket er for lavt i forhold til dagens krav til rekkverkshøyder. Råteskader på levegg. Elde/slitasje. Enkelte terrassebord er ikke tilstrekkelig innfestet.  
Konsekvens/tiltak: Rekkverkshøyde må endres for å tilfredsstille krav på byggemeldingstidspunktet. Det må påregnes vedlikehold/oppgraderinger.

## TG 2 Balkonger, terrasser og rom under balkonger

- Rekkverkshøyde må endres for å tilfredsstille krav på byggemeldingstidspunktet.

- Det må påregnes vedlikehold/oppgraderinger.

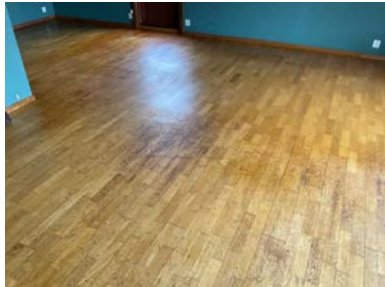
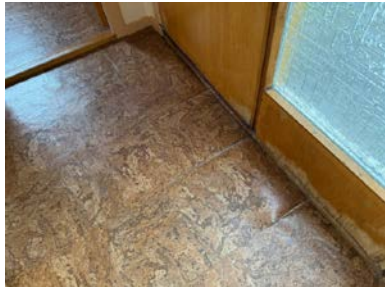
## TG 3 Etasjeskille/gulv mot grunn

Etasjeskillere av trebjelkelag.

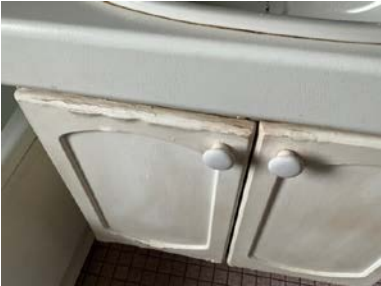
Slitasje på innredning.

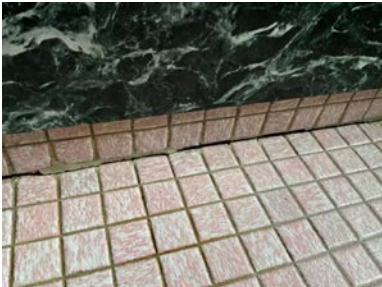
Slitasje

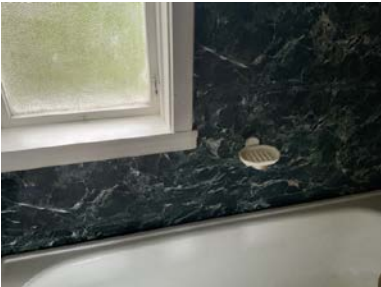
Vindu i dusjsone
