Tagtvedtveien 24, 3258 LARVIK

**Byskogen - Hel, horisontaldelt
tomannsbolig som er betydelig
påkostet de siste år. To 3-roms
leiligheter.**

Befaringsdato: 18.06.2024

Rapportdato: 11.09.2024

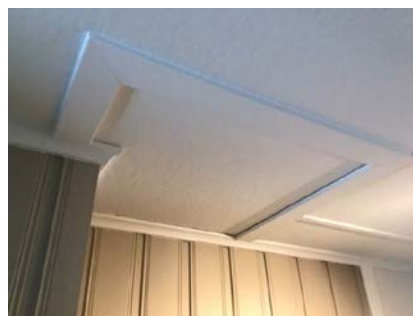
Loft

Tilkomst til loft via luke i gang 2 etg. Det ble ikke utført noe besiktigelse av loft pga. manglende tilkomst. Takkonstruksjon er fra byggeår. Det er kott i knevegger. Det ble observert skjolder i undertak i kott v/trapp. Ikke fukt v/bruk av futkmåler.

- Det er påvist fukt-skjolder/skader i takkonstruksjonen.
- Skjolder i undertak kott

Ukjent alder på skjolder, antagelig før omlegging av tak.

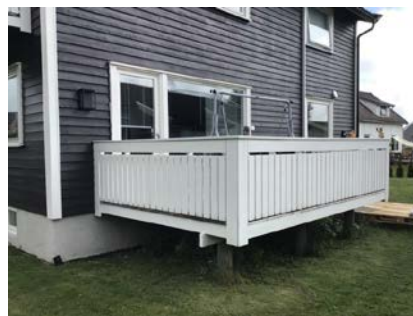
TO 2 Balkonger, terrasser og rom under balkonger

fra/til: Den har adkomst fra stue 2 etg. Oppført i: Den er oppført i trekonstruksjoner Høyde på rekkverk: ca. 92 cm. Selger opplyser at det har vært vannlekkasje fra balkong 2 etg. og til innervegg i stue 1 etg. Det må sies at det er ukjent omfang og at det ikke ble observert tegn til fukt på befaringen.

- Rekkverket er for lavt i forhold til dagens krav til rekkverkshøyder.
- Det er påvist andre avvik:
- Slitasje

- Det er ikke krav om utbedring av rekkverkshøyde opp til dagens forskriftskrav.
- Det må foretas tiltak for å lukke avviket.

- Det er ikke krav om utbedring av rekkverkshøyde opp til dagens forskriftskrav.

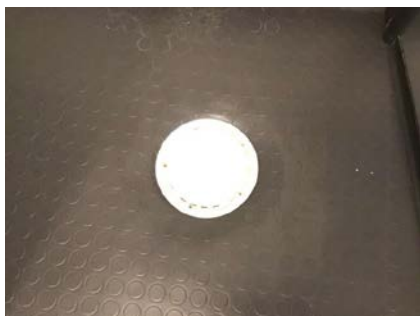
2 ETASJE > BAD

! TG 1 Sanitærutstyr og innredning

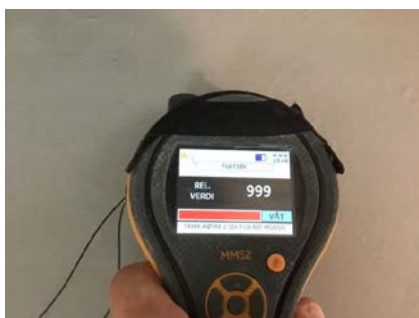
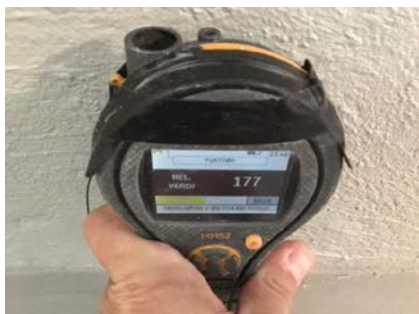
1 ETASJE > BAD

- Det er påvist at høydeforskjell fra topp slukrist til gulv/synlig topp membran ved dørterskel er mindre enn 25 mm.
- Det er påvist avvik i fallforhold til sluk i forhold til krav i forskrift på byggetidspunktet.

- Tilgang til sluk må bedres både for inspeksjon og rengjøring.
- Det må gjøres nærmere undersøkelser.
- Det bør vurderes om lokal utbedring er mulig.

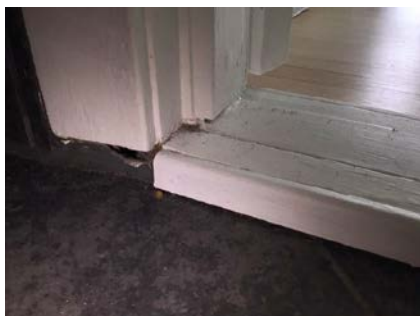
Manglende utførelse

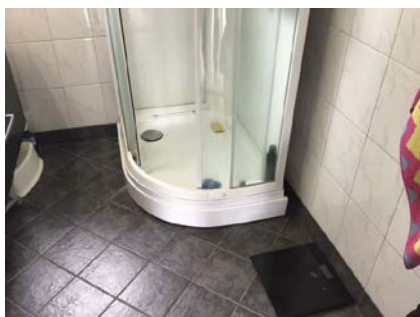
1 ETASJE > BAD

TO 1 Sanitærutstyr og innredning

Av installasjoner finnes toalett, dusjkabinett, speilskap og innredning/vask. Innredningen og installasjoner med for det meste normal overflateslitasje. Liten skade på toalettsisterne. Det er ny innredning, speilskap og dusjkabinett i 2021 i følge selger.

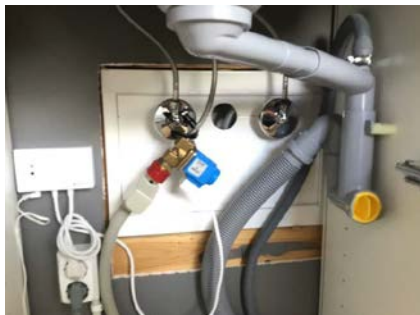
Ikke tilkomst

Gjøre tilkomst til rør i rør skap

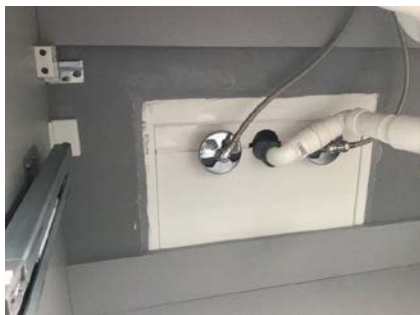
Ikke tilkomst
