Tagtvedtveien 24, 3258 LARVIK

**Byskogen - Hel, horisontaldelt  
tomannsbolig som er betydelig  
påkostet de siste år. To 3-roms  
leiligheter.**

# Tilstandsrapport

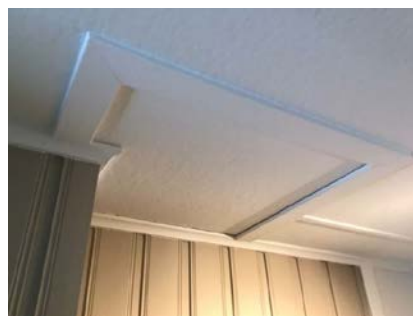
Loft

Tilkomst til loft via luke i gang 2 etg. Det ble ikke utført noe besiktigelse av loft pga. manglende tilkomst. Takkonstruksjon er fra byggeår. Det er kott i knevegger. Det ble observert skjolder i undertak i kott v/trapp. Ikke fukt v/bruk av futkmåler.

- Det er påvist fuktskjolder/skader i takkonstruksjonen.
- Skjolder i undertak kott

Ukjent alder på skjolder, antagelig før omlegging av tak.

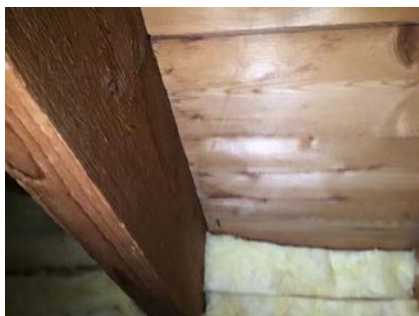
Kott

Skjolder

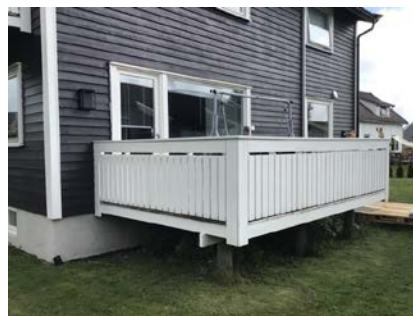
Balkong med følgende utførelse, beliggenhet og størrelse: Areal: ca. 6 m2 Adkomst fra/til: Den har adkomst fra stue 2 etg. Oppført i: Den er oppført i trekonstruksjoner Høyde på rekkverk: ca.92 cm. Selger opplyser at det har vært vannlekkasje fra balkong 2 etg. og til innervegg i stue 1 etg. Det må sies at det er ukjent omfang og at det ikke ble observert tegn til fukt på befaringen.

- Rekkverket er for lavt i forhold til dagens krav til rekkverkshøyder.
- Det er påvist andre avvik:
- Slitasje

- Det er ikke krav om utbedring av rekkverkshøyde opp til dagens forskriftskrav.
- Det må foretas tiltak for å lukke avviket.

- Det er ikke krav om utbedring av rekkverkshøyde opp til dagens forskriftskrav.

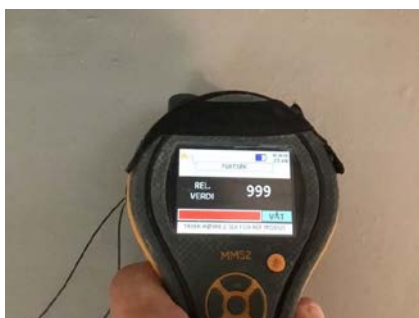
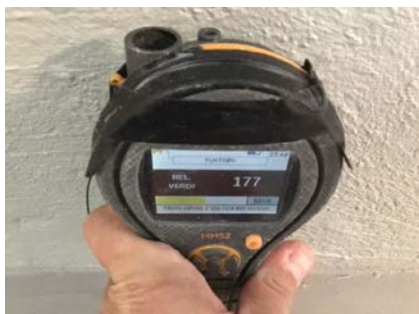
- Det er påvist at høydeforskjell fra topp slukrist til gulv/synlig topp membran ved dørterskel er mindre enn 25 mm.
- Det er påvist avvik i fallforhold til sluk i forhold til krav i forskrift på byggetidspunktet.

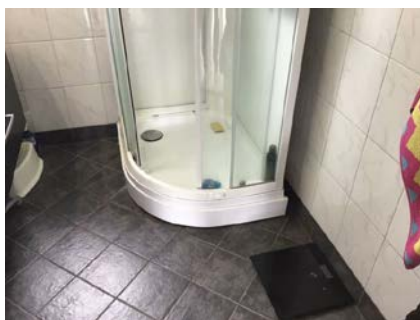
Manglende utførelse

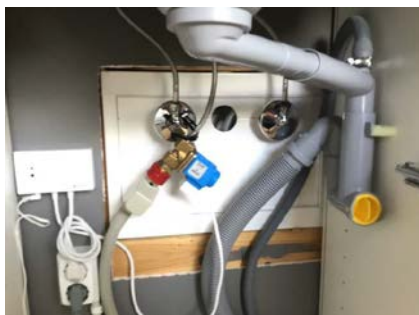
Ikke tilkomst

Gjøre tilkomst til rør i rør skap

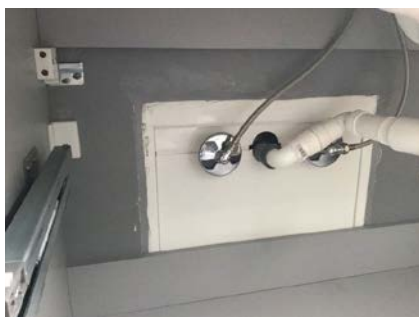
Ikke tilkomst
