# Tilstandsrapport

Fritidsbolig

Briskehallvegen 8, 2890 ETNEDAL

Befaringsdato: 04.03.2025

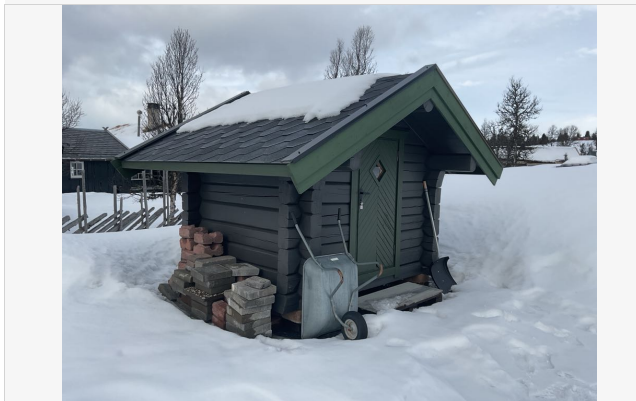
## Uthus

Bygget er ikke tilstandsvurdert ihht Forskrift til avhendingslova og NS3600. Dette er kun en enkel beskrivelse.
