# Tilstandsrapport

Boligbygg med flere boenheter

Wergelands vei 23, 3613 KONGSBERG

Rapportdato: 03.09.2025

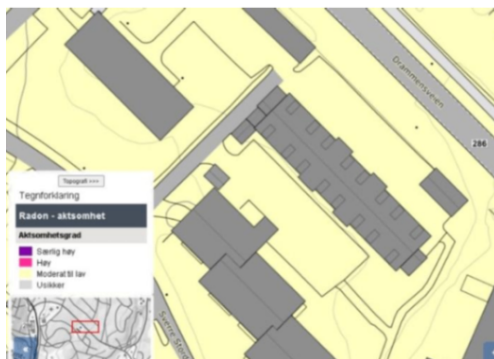
Boligen ligger minimum tre etasjer over bakkenivå og radonmålinger er ikke relevant.

Boligen ligger i et området med moderat til lav aktsomhet for radon.

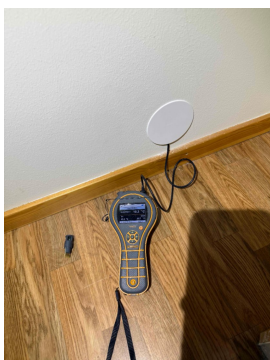
## Tilliggende konstruksjoner våtrom

Bunnsvill og stendere er av stål. Hulltaking er foretatt uten å påvise unormale forhold. Hulltaking er foretatt ved/i soverom.
