# Tilstandsrapport

Boligbygg med flere boenheter

Professor Lochmanns gate 2 A, 0559 OSLO

Befaringsdato: 02.04.2025

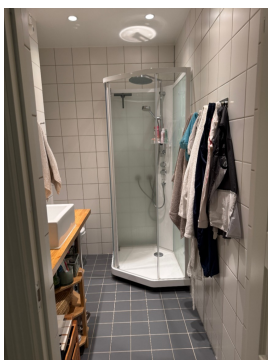
Bad totalrenovert i 2008. Dokumentasjon på legging av membran, rørleggerarbeid og elektrikerarbeid foreligger hos megler/eier. Øvrig arbeid ble gjort av forrige eier selv.

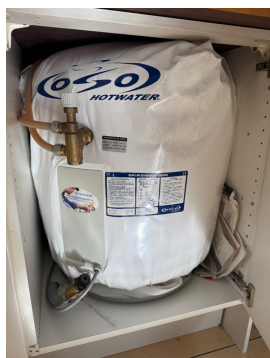
Årstall: 2007

Kilde: Produksjonsår på produkt
