Solørvegen 112, 2270 FLISA

FLISA / HASLEMOEN

Befaringsdato: 09.07.2024

Rapportdato: 11.07.2024

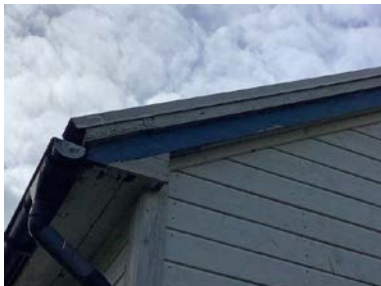
- Takkonstruksjon/loft: Det er påvist fuktskjolder/skader i takkonstruksjonen. Det er fuktskjolder på ei takspærre, og rundt pipe i andre etasjen. Det er påvist værslitte vindskier.

Værslitte vindskier.

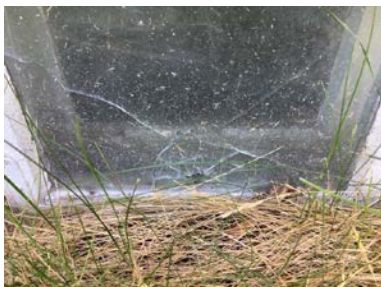
- Vinduer: Det er påvist noen glassruter som er punktert eller sprukne.
- Innvendige overflater: Det er i hovedsak helhetlige, men umoderne overflater, og det er påvist enkelte avvik som: Slitasje på gulv. Sprukne gulvfliser foran ildsted. Folie på himlingsplater løsner.

Sprukket glass i vindu.

- Vinduer med punkterte/sprukne glass må påregnes skiftes ut, enten hele vinduet eller kun selve glassene.

Kostnadsestimat: Under 10 000

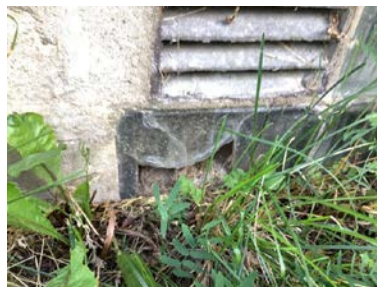
Sprukket glassbyggerstein.

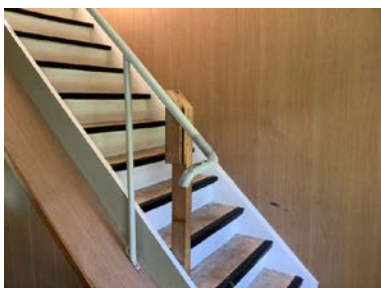
- Åpninger er såpass store at det ut ifra sikkerhetsmessige forhold anbefales å lage mindre åpninger.
- Håndløper bør monteres, men det var ikke krav på byggetidspunktet.
- Det er ikke krav om utbedring av rekkverkshøyder opp til dagens krav.

Tretrapp med stor åpning i rekkverk.

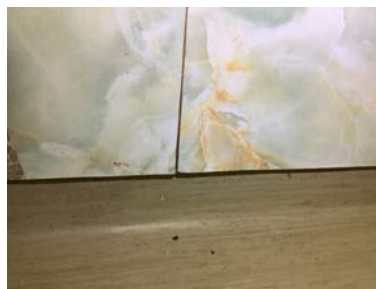
Baderomsplater er ikke forseglet i nedkant, så disse kan trekke opp fukt, og det er tegn til svelling et sted.

Tegn til svelling i nedkant av baderomsplate.

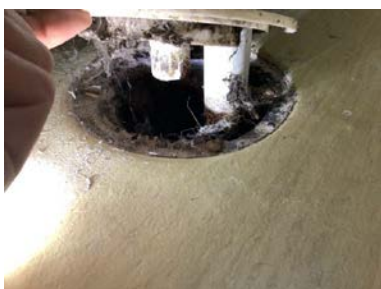
Plastsluk, og vinylbelegg er ført under slukets klemring.

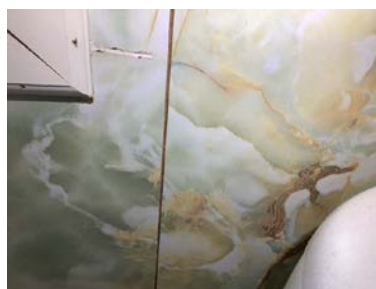
Det er påvist glipper mellom baderomsplater, og skader i nedkant av baderomsplater.

Glippe i skjøt mellom baderomsplater.

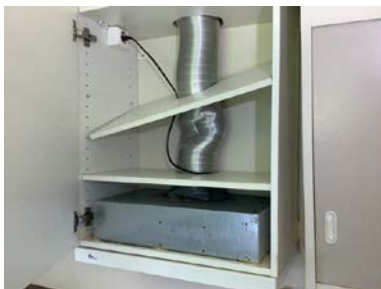
- Det er registrert avvik med avtrekk.

Kjøkkenventilatoren virket ikke på befaringsdagen.

Ventilatoren må utbedres eller skiftes ut.

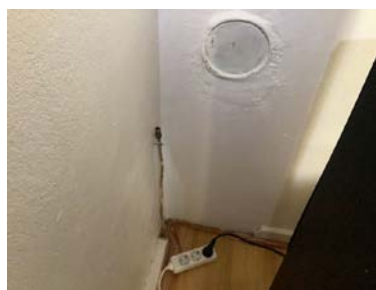
Røropplegg ved pipe.

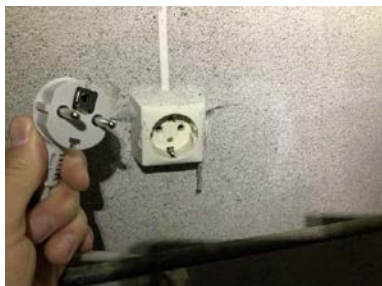
Utilfredsstillende el-tilkobling iht. gjeldende forskrift.

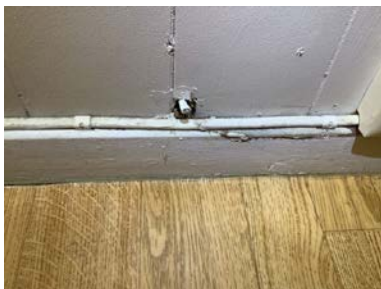
Ja Det er påvist en klippet strømkabel og det er ikke montert gjennomføring rundt strømkabel inn i sikringsskap og dette avviker medfører automatisk TG3 da dette kan tyde på at andre enn autoriserte elektroinstallatører har utført arbeidet. Det elektriske anlegget er av eldre dato, det er ikke fremvist samsvarserklæring, det mangler deksler på koblingsboks og sikringer har løst ut. Det anbefales derfor at det innhentes en utvidet el-kontroll utført av autorisert foretak. Kostnadsestimat gjelder innhenting av el-kontroll.

Klippet kabel.

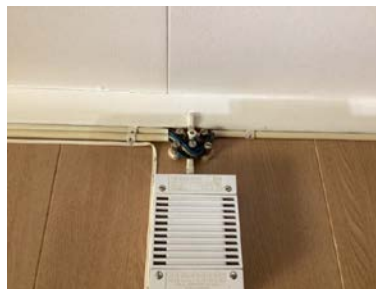
Manglende deksel på koblingsboks.

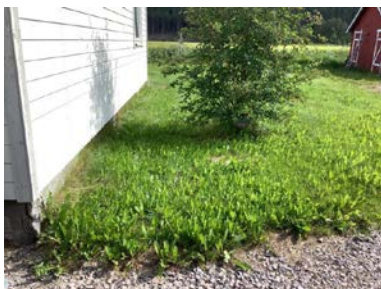
Utilfredsstillende fall fra bolig.
