# Tilstandsrapport

Enebolig med hybel/sokkelleilighet

Stensbakkvegen 32, 2320 FURNES

Befaringsdato: 09.05.2025

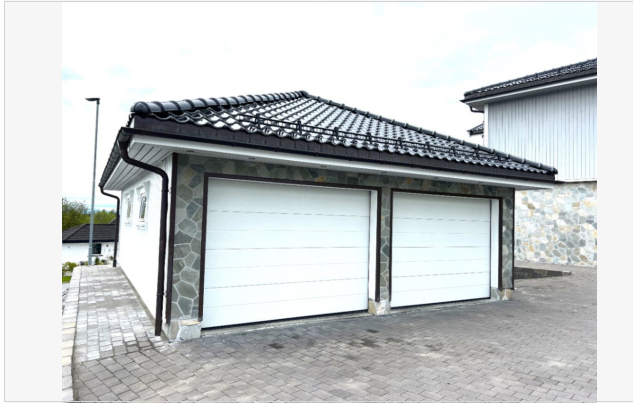
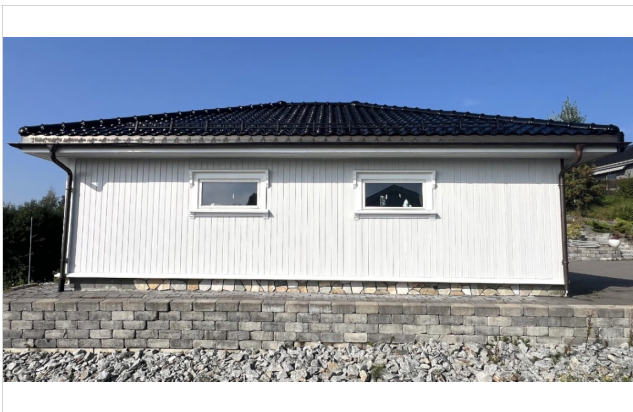
## Dobbelgarasje

Fremstår som normalt vedlikeholdt.

Bygget er ikke tilstandsvurdert ihht Forskrift til avhendingslova og NS3600. Dette er kun en enkel beskrivelse.
