Kløverveien 8, 1850 MYSEN

**Praktisk enebolig med 4 soverom,  
garasje og attraktiv beliggenhet i  
Mysen sentrum**

# Tilstandsrapport

Befaringsdato: 05.02.2026

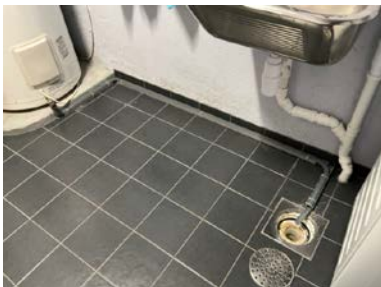
Vaskerom i kjeller, med fliser på gulvet, lagt i 2016. Rommet er innredet med utslagsvask i rustfritt stål, og det er opplegg og plass til vaskemaskin. Naturlig ventilering av rommet. Det er lagt elektriske varmekabler i gulvet.

- Vaskerommet bør oppgraderes med godkjent tettesjikt for å tåle normal bruk som våtrom etter dagens krav. Rommet kan i dag fortsatt brukes, men manglende tetthet innebærer økt risiko for lekkasjer og fuktskader i tilstøtende konstruksjoner.

**Kostnadsestimat: 20 000 - 100 000**

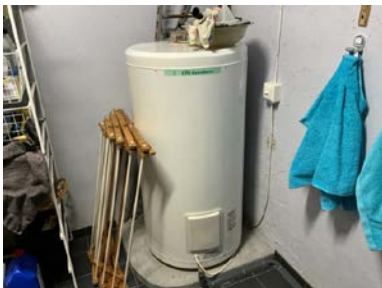
- Varmtvannstanken er over 20 år gammel, noe som overstiger forventet levetid for en slik installasjon. Dette øker risikoen for funksjonssvikt, lekkasjer eller ineffektiv drift, da eldre tanker kan ha slitasje på viktige komponenter som kan føre til redusert ytelse og energiforbruk.

- Uten tiltak er det økt fare for funksjonssvikt og vannskader som følge av lekkasje fra tank eller tilhørende rørforbindelser.

- Det anbefales å vurdere utskifting av varmtvannstanken med en nyere og mer energieffektiv modell for å redusere risikoen for lekkasje og driftsstans.
