# Tilstandsrapport

📍 Gjetaren 31, 4324 SANDNES

# gnr. 49, bnr. 78

Befaringsdato: 23.05.2025

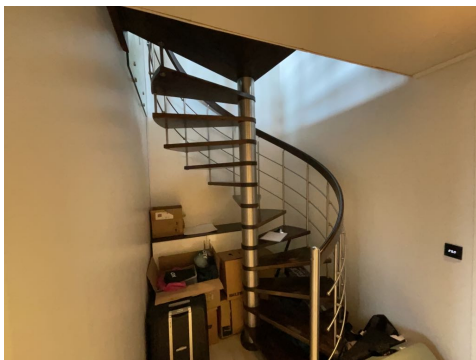
- Åpninger er såpass store at det ut ifra sikkerhetsmessige forhold anbefales å lage mindre åpninger.

Rekkverk på loft må festes tilstrekkelig.

Vindeltrapp i stål og tre.
