Gjetaren 31, 4324 SANDNES

**Enderekkehus med nydelig utsikt -  
grenser mot friareal - garasje**

# Tilstandsrapport

# gnr. 49, bnr. 78

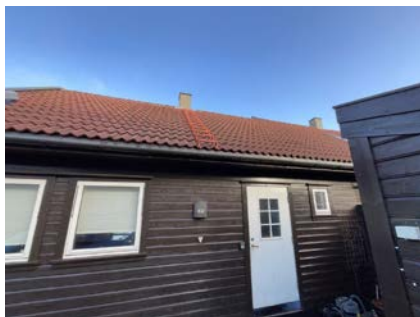
Det er ikke montert snøfangere på tak over inngangsparti.

Det anbefales montering av snøfangere på tak over områder hvor ferdsl foregår vintertid.

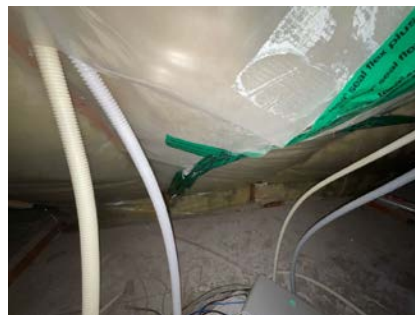
Det er påvist skjøter av plast i yttertak som ikke er tilstrekkelig tette. Dette kan medføre luft/damplekkasje til konstruksjonen som øker faren for kondensdannelser.

Det er påvist skjøter av dampspærre/plast som ikke er tilstrekkelig tettet.

Skjøter av plast bør klemmes/teipes tilstrekkelig slik at disse er tette.

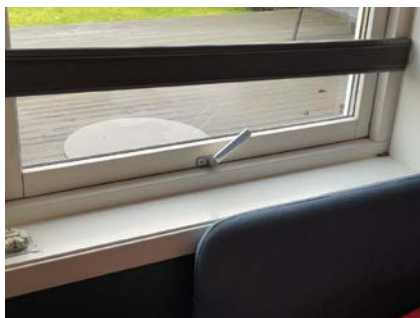
Vridere til vinduer i soverom underetasje er strie å betjene.  
Vindu i det ene soverommet gikk ikke å lukke på befaringsdagen.  
Vindu i toalettrom gikk ikke opp på befaringdagen.  
Vindu til bod under terrasse er skjevt, og har fuktskader.

Vrider til vindu i soverom er stri og vindu kan ikke lukkes.

Vindu i soverom i underetasje må utbedres slik at dette kan lukkes og låses.

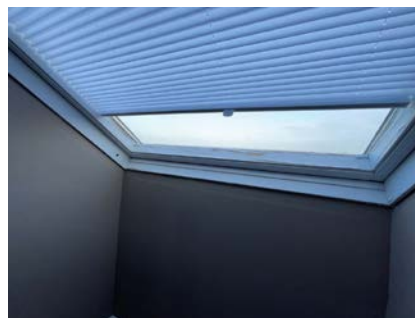
Det er registrert avvik/merker som følge av kondens i vinduskarmer og i foringer til takvinduer. Dette tyder på at det kondenserer på vinduene, trolig grunnet for liten utskifting av inneluften.

Merker etter kondens i karm til takvindu i soverom.

- Det bør gjøres tiltak for å bedre ventilering av rommet.

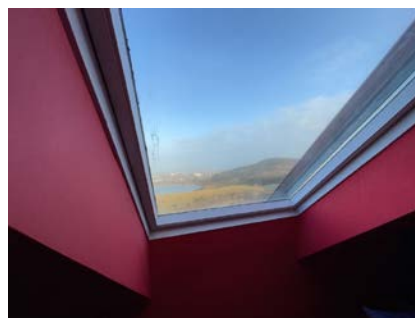
Merker etter kondens i karm til takvindu i kontor/tv-rom.

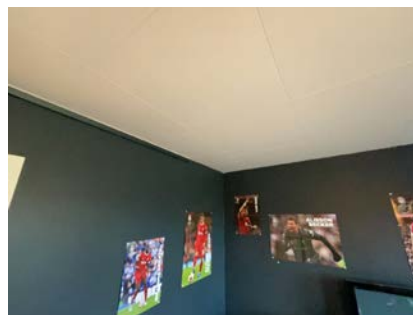
Det mangler himlingslister i deler av soverom.

Arbeider på vegg bør ferdigstilles samt manglende listverk bør monteres.

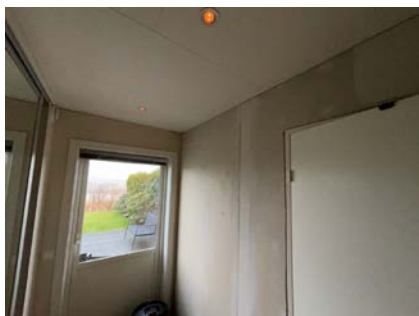
Vegg mangler overflatebehandling/maling.

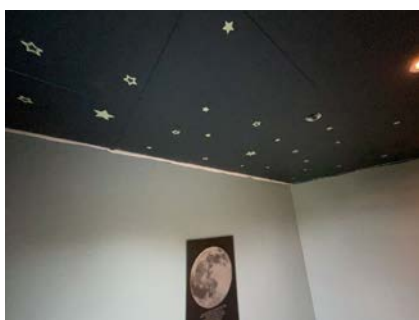
Soverom mangler himlingslister.

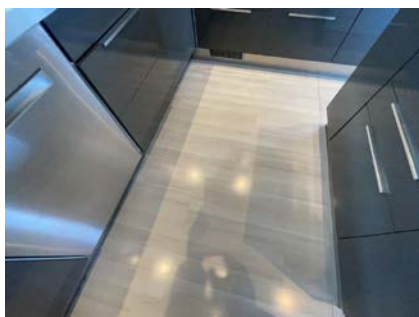
Det er påvist knirk i gulv i kjøkken.

Knirk i gulv bør utbedres.

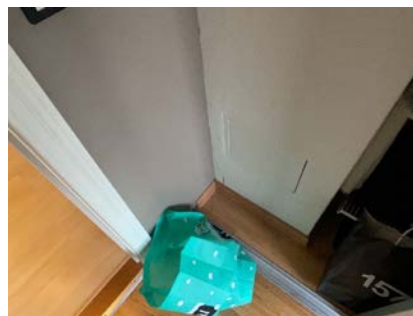
Mindre enn 300mm fra feieluke til brennbare materialer.

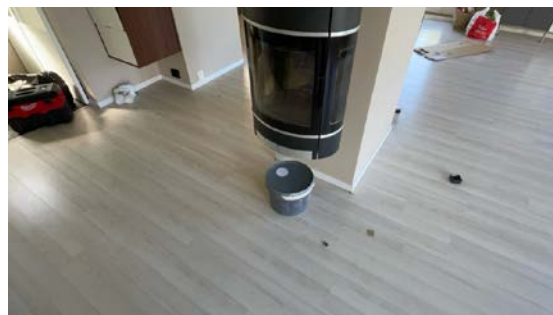
Det er ikke montert ildfast underlag på gulv under ovn i stue.

Det må monteres ildfast plate på gulv under ovn i stue.

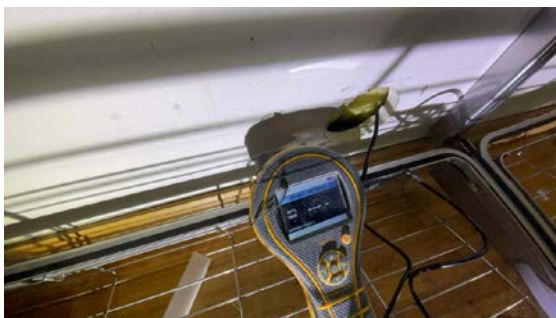
Rom under terreng med laminat på gulv og malte overflater vegger. Hulltaking er ikke foretatt i påføret vegg i bod mot grunnmur, hvor det ikke er avdekket unormale forhold i vegg.

Hulltaking er foretatt i påføret vegg mot grunnmur i bod i underetasje.

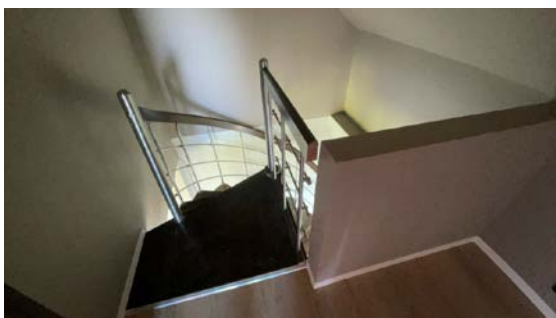
Rekkverk på loft er ikke tilstrekkelig festet.

Rekkverk på loft må festes tilstrekkelig.

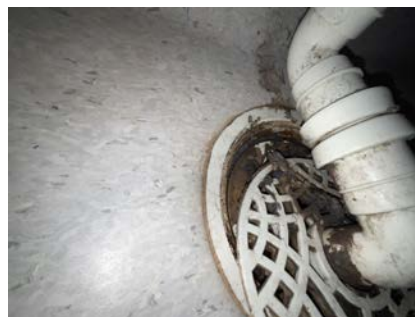
Plastsluk i gulv med synlig vinylbelegg som tettesjikt.

- Overvåk tilstanden jevnlig. For å få tilstandsgrad 0 eller 1 må tettesjiktet skiftes ut, men tidspunktet for når dette er nødvendig er vanskelig å si noe om.

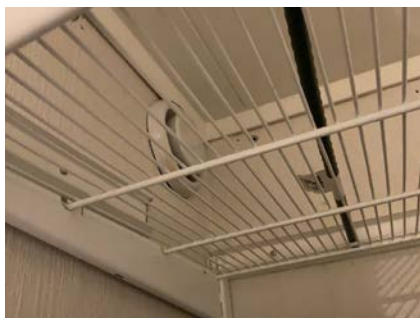
Det er ikke registrert avtrekk fra ventil i vaskerom.

Kostnadsestimat er lagt til grunn med service fra tekniker. Ved eventuell behov for tiltak utover dette vil det kunne påløpe ekstra kostnader.

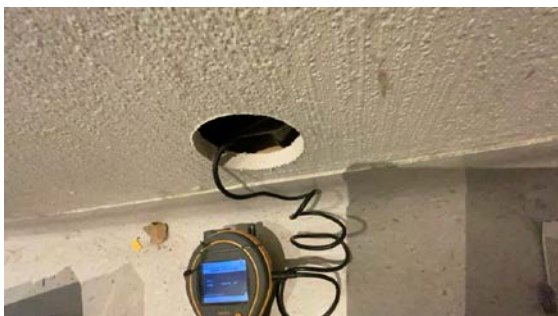
Hulltaking er foretatt i vegg mellom vaskerom og bad, uten å påvise unormale forhold i vegg.

Hulltaking er foretatt i vegg mellom vaskerom og bad.

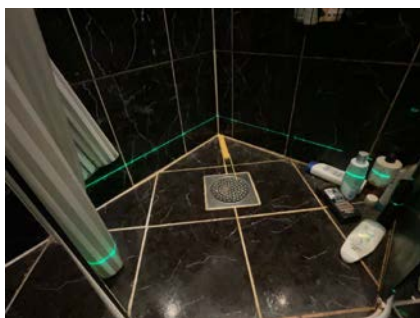
- Det er påvist at noen fliser har bom (hulrom under).
- Det er påvist avvik i fallforhold til sluk i forhold til krav i forskrift på byggetidspunktet.

Det er ikke etablert tilstrekkelig fall på gulv mot sluk i indre del av dusjnische.

Det gjøres oppmerksom på at fliser med "bom" er mer utsatt for sprekkdannelse om de belastes feil, og må påregnes skiftet om sprekkdannelse oppstår. Utbedring av fallforhold anbefales satt i sammenheng med eventuell fremtidig oppgradering av våtrommet. Det anbefales etablering av drenering gjennom terskel til dusjnisje slik at eventuelt lekkasjevann når frem til sluk i dusjnisje.

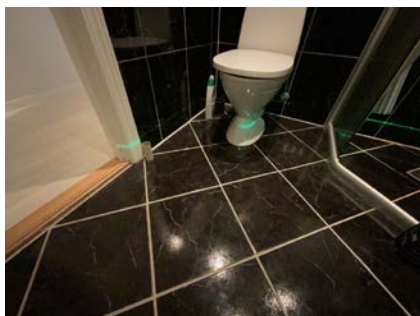
Terskel til dusjnisje er høyere enn dørterskel. Ved eventuell lekkasje utenfor dusjnisje vil lekkasjevann kunne trekke ut til omliggende rom før det når sluk.

Terskel på dusjnische er høyere enn dørterskel.

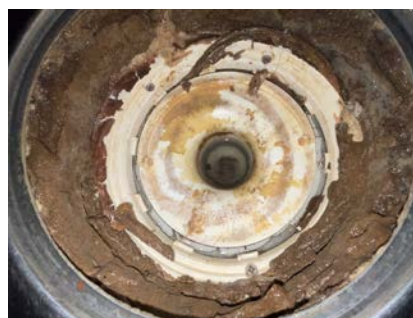
Plastsluk i gulv med synlig kant av membran under klemring.

- Overvåk tilstanden jevnlig. For å få tilstandsgrad 0 eller 1 må tettesjiktet skiftes ut, men tidspunktet for når dette er nødvendig er vanskelig å si noe om.

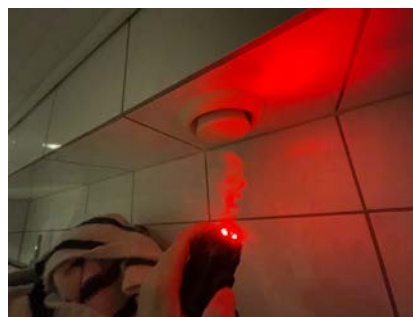
Det er ikke påvist avtrekk fra ventil i bad.

Kostnadsestimat er lagt til grunn med service fra tekniker. Ved eventuell behov for tiltak utover dette vil det kunne påløpe ekstra kostnader.

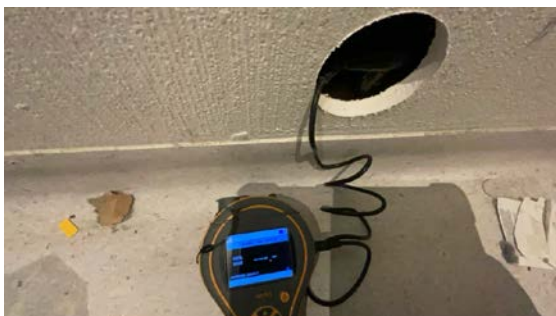
Hulltaking er foretatt i vegg fra tilstøtende vaskerom, uten å påvise unormale forhold i vegg.

Hulltaking er foretatt i vegg fra tilstøtende vaskerom.

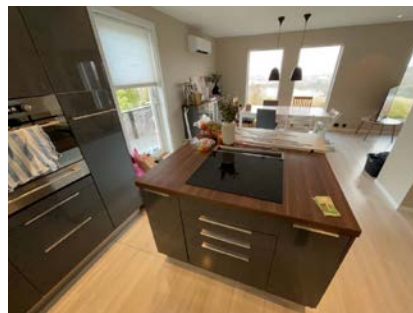
Det er ikke montert kjøkkenventilator over platetopp.

Det må monteres avtrekk over platetopp.

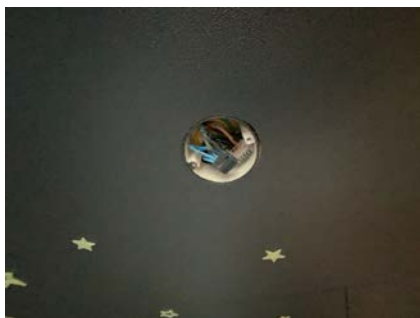
Koplingsboks i himling i soverom., uten deksel.

**Med grunnlag i manglende samsvarserklæring og informasjon anbefales det en utvidet kontroll av det elektriske anlegget ifm. eierskifte. Det er registrert koplingsboks uten lokk i soverom underetasje, her må det monteres deksel.**

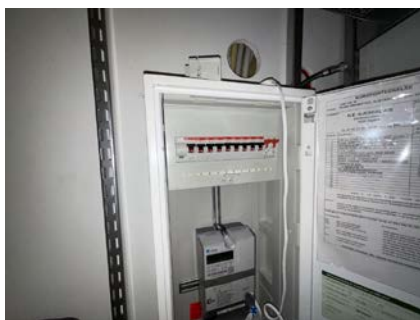
Sikringsskap. Delvis utilgjengelig grunnet redusert tilkomst på befaringsdagen.

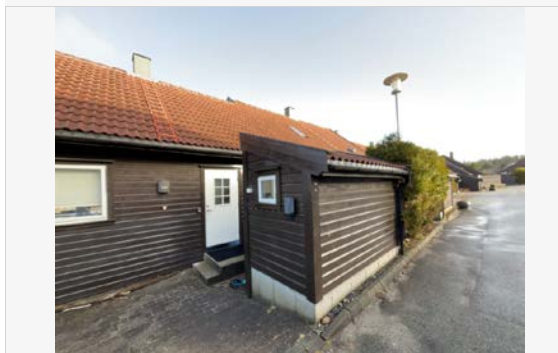
Boden er ikke besiktiget innvendig da det var mye oppbevart i boden på befaringsdagen.  
Skade i skråbord/vindskie ved tak.  
Klemskade i takrenne på bakside av bod.  
Fukt og råteskader i dør til bod.
