Vammabakken 12, 1815 ASKIM

**Landlig beliggende enebolig med
garasje. Utsikt. Solrikt.**

Befaringsdato: 16.01.2024

Rapportdato: 31.01.2024

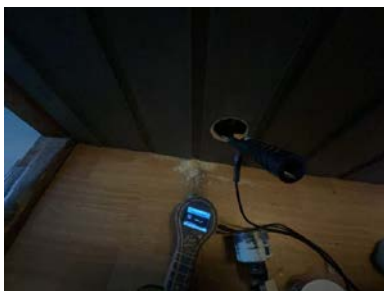
TO 0 Tilliggende konstruksjoner våtrom

Hulltaking er foretatt, uten å påvise unormale forhold. Hulltaking er foretatt i stue.

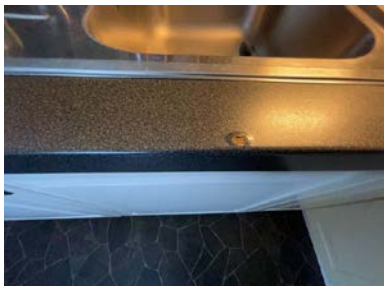
KJØKKEN

Kjøkken med plass til spisegruppe. Innredningen er fra 2008, type IKEA, og har profilerte, lyse fronter og laminerte benkeplater. Kjøkkenet er utstyrt med integrerte hvitevarer som komfyr, platetopp og oppvaskmaskin. Kjøkkenvasken av rustfritt stål, er nedsenket i benkeplaten og inneholder vaskekum og avrenningsriller. Det er montert belysning og det er lagt fliser på veggen mellom skapene. Kjøkkenventilatoren er plassert over plass til komfyr og er ført ut i det fri.

Vurdering av avvik:

- Det er påvist at overflater har noe skader.

- Kjøkkenet fremstår i all hovedsak i en normal stand og forfatning alder tatt i betraktning, det ble dog påvist noe skader på innredningen.

- Det er ikke behov for utbedringstiltak.

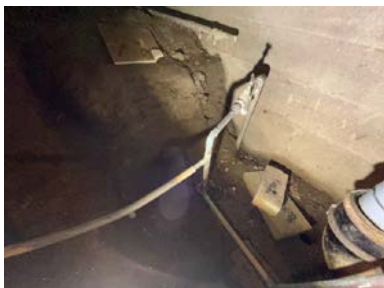
- Tidspunkt for utskiftning av vannledninger nærmer seg.

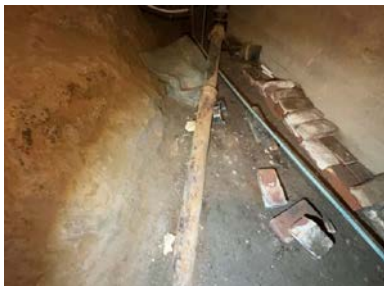
Avløpsrør

Det er avløpsrør av plast og støpejern. Eldre opplegg i boligen, hovedsakelig fra 1970-tallet og tidligere.

- Tidspunkt for utskiftning av avløpsrør nærmer seg.

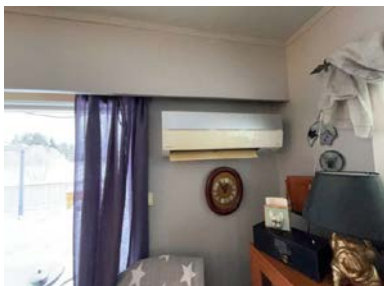
Andre VVS-installasjoner

Luft/luft varmepumpe, type Toshiba, fra 2010.

- Anlegget må sjekkes av fagperson, som må utføre eventuelle tiltak på anlegget.

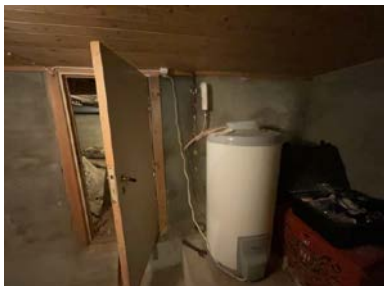
Varmtvannstank

Varmtvannstanken fra 2007, er på ca. 200 liter, plassert i kjeller.

- Det bør etableres tilfredsstillende el-tilkobling etter gjeldende forskrift.
