Rødstrupeveien 21, 1529 MOSS

**Moderne rekkehus med 3 soverom  
på Øreåsen – Perfekt for  
barnefamilier med nyere bad,  
garasje og solrike uteplasser!**

Befaringsdato: 11.04.2025

Rapportdato: 23.04.2025

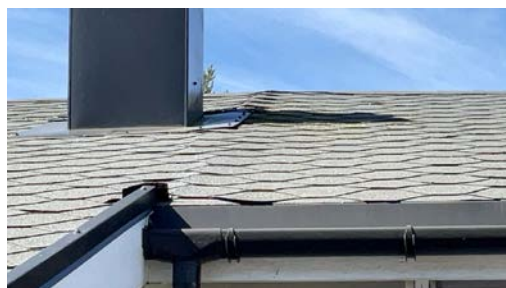
Taktekkingen er av pappshingel. Taket er besiktiget fra bakkenivå. Siden taket (takkonstruksjon, taktekking og skorstein) kun er observert fra bakkenivå, er vurderingen begrenset av dette. Det er ikke sikkerhetsmessig forsvarlig å bevege seg ut på taket eller observere fra stige. Selv om det ikke er avdekket skader under befaringen, betyr ikke dette at det ikke foreligger skader som en besiktigelse på taket kan avdekke. Vær oppmerksom på denne risikoen. En undersøkelse av taket kan utføres av en fagperson under tilstrekkelige sikkerhetsforhold.

Vurdering av avvik: - Mer enn halvparten av forventet brukstid er passert på undertak.

Skader på undertak ved gjennomføringer. Shingel er ujevn på overflaten

Ytterligere undersøkelser anbefales.

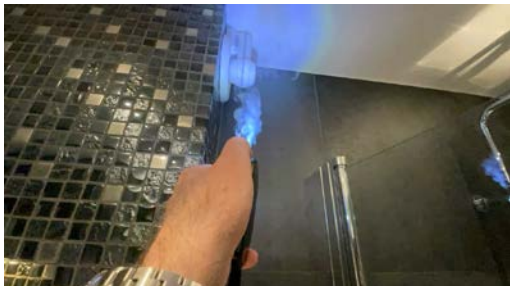
## KJELLER > BAD

### TG 0 Tilliggende konstruksjoner våtrom

Hulltaking er foretatt uten å påvise unormale forhold. Fukt/votemåling (vekt%) i konstruksjonen ble målt til 0. Hulltaking er foretatt ved/i trapperom.

Det er utført hulltaking under trapp på bakgrunn av at andre vegger i badet som er belastet med fukt/vann ligger på yttervegg (under terreng) eller inn mot annen leilighet. Det er i tillegg utført søk med fuktindikator i rommet som ikke viser høyere verdier en referansenivået.

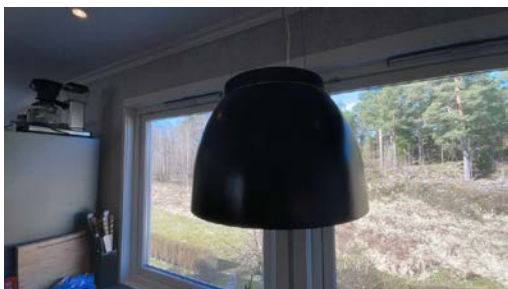
## ETASJE > STUE/KJØKKEN

### TG 2 Avtrekk

- Det bør etableres tilluft til kjøkken.
- Om mulig bør det etableres ventilasjons kanal ut i det fri fra ventilator.

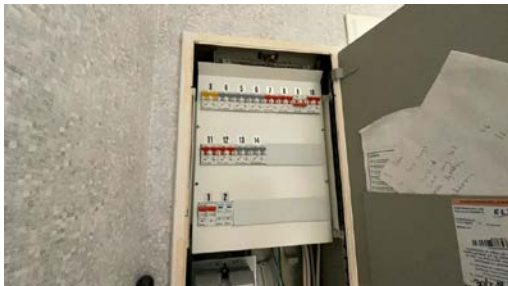
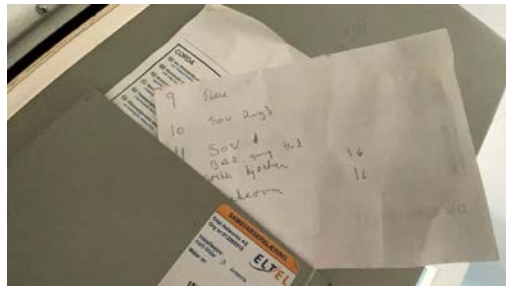
## TG 2 Elektrisk anlegg

Det må utarbeides ny kursoversikt med nødvendig opplysninger.

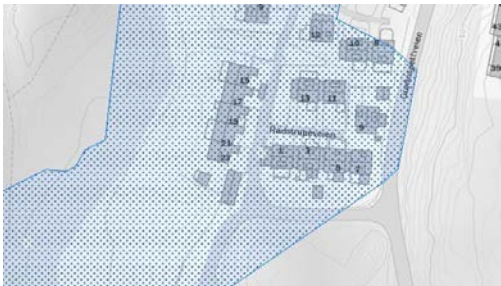
- Det er påvist dårlig fall eller flatt terreng inn mot grunnmur og dermed muligheter for større vannansamlinger.
