Rødstrupeveien 21, 1529 MOSS

**Moderne rekkehus med 3 soverom  
på Øreåsen – Perfekt for  
barnefamilier med nyere bad,  
garasje og solrike uteplasser!**

Frosterød Takst AS

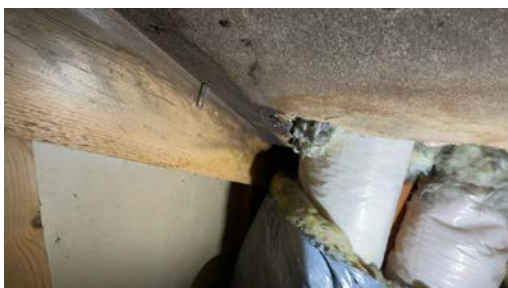
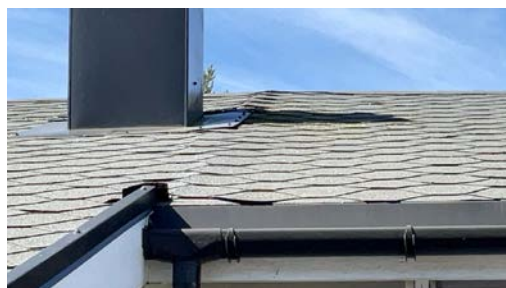
Taktekkingen er av pappshingel. Taket er besiktiget fra bakkenivå. Siden taket (takkonstruksjon, taktekking og skorstein) kun er observert fra bakkenivå, er vurderingen begrenset av dette. Det er ikke sikkerhetsmessig forsvarlig å bevege seg ut på taket eller observere fra stige. Selv om det ikke er avdekket skader under befaringen, betyr ikke dette at det ikke foreligger skader som en besiktigelse på taket kan avdekke. Vær oppmerksom på denne risikoen. En undersøkelse av taket kan utføres av en fagperson under tilstrekkelige sikkerhetsforhold.

Vurdering av avvik: - Mer enn halvparten av forventet brukstid er passert på undertak.

Skader på undertak ved gjennomføringer. Shingel er ujevn på overflaten

Ytterligere undersøkelser anbefales.

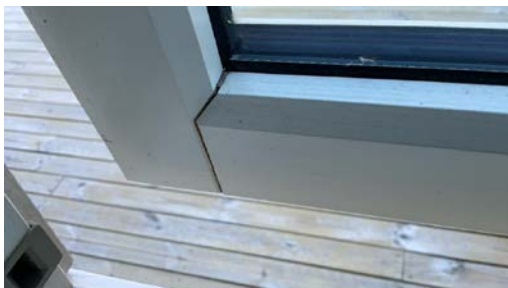
Vurdering av avvik: Terrasser er bygd inn mot yttervegger, ingen mulighet for inspeksjon av konstruksjonen.

Tiltak: Konstruksjonen som er bygd inn mot vegg hindrer inspeksjon og vedlikehold, risiko for skader på fasade.

Ytterligere undersøkelser bør utføres, forholdet kan utvikle seg videre.

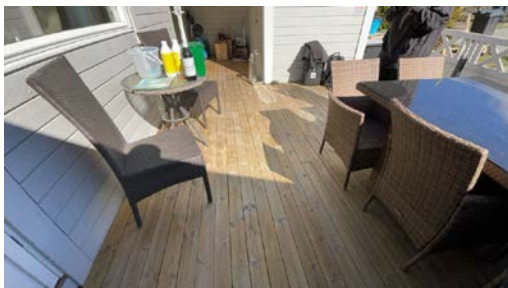
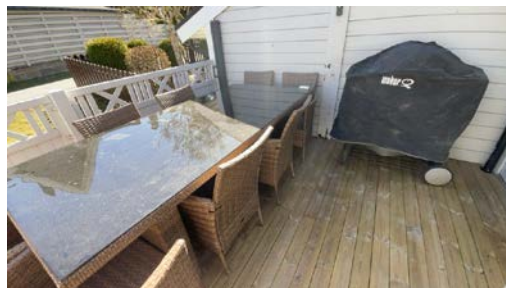
Vurdering av avvik: Rekkverket er for lavt i forhold til dagens krav til rekkverkshøyder.

- Rekkverkshøyde må endres for å tilfredsstille krav på byggemeldingstidspunktet.
- Tiltak:

Tiltak for oppretting av terrasse med stabilisering av masser. Øke høyden på rekkverk til 100 cm.

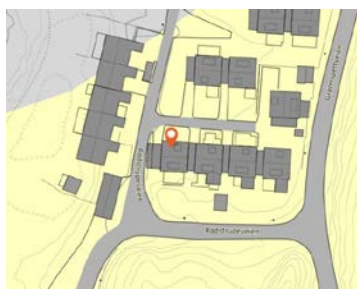
Vurdering av avvik: Det er ikke foretatt radonmålinger, og bygget er heller ikke utført med radonsperre.

Det anbefales at det gjennomføres Radonmåling av leiligheten. Målinger skal utføres på den kalde tiden av året, anbefalt over 3 mnd.

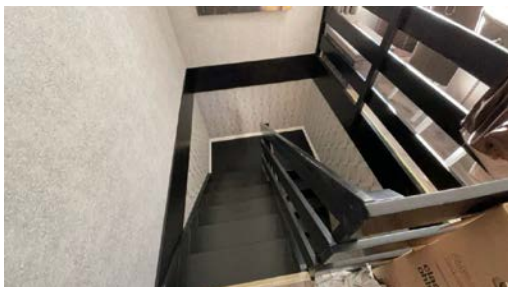
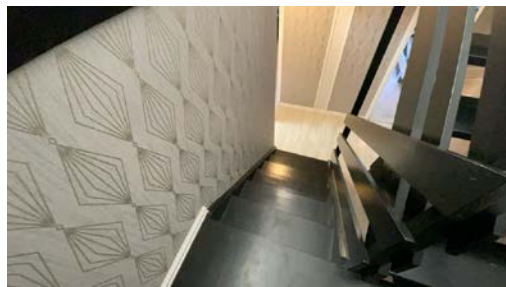
- Det er ikke krav om utbedring av åpninger opp til dagens krav.
- Åpninger er såpass store at det ut ifra sikkerhetsmessige forhold anbefales å lage mindre åpninger.
- Det er ikke krav om utbedring av rekkverkshøyder opp til dagens krav.
- Håndløper må monteres på vegg for å tilfredsstille krav på byggetidspunktet.

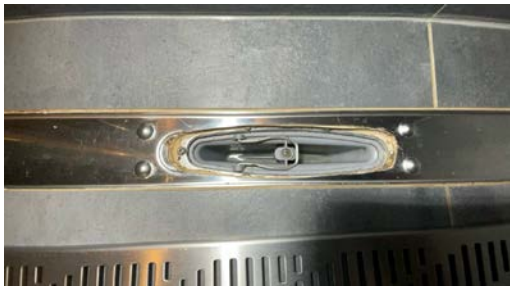
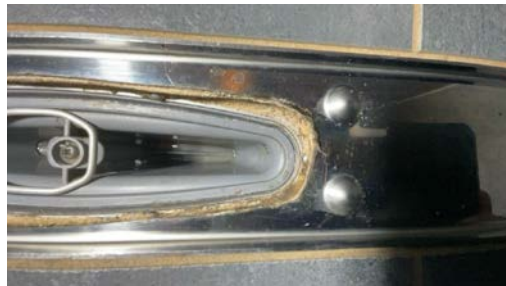
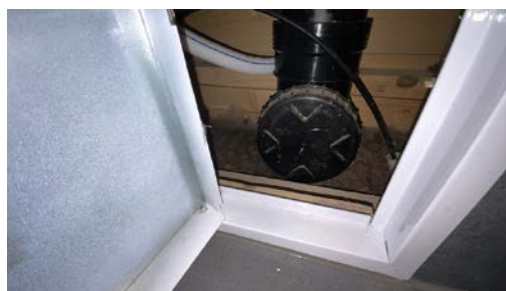
- Det er påvist avvik i fallforhold til sluk i forhold til krav i forskrift på byggetidspunktet.
- Det er påvist avvik i krav til høydeforskjell/fall-løsning på våtrommet.

- Det er påvist mangelfull/feil utførelse rundt rørgjennomføringer e.l. som gir fare for fukt i konstruksjonen i våtsone.
- Det er avvik:

Luke må heves slik at det kan etableres membran 25 mm.

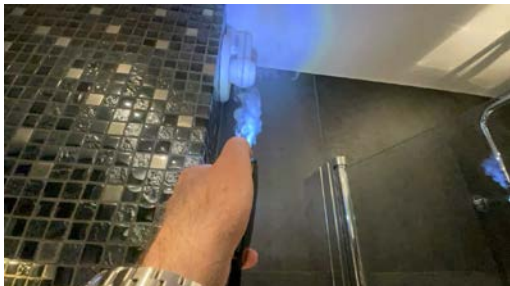
## KJELLER > BAD

### TG 0 Tilliggende konstruksjoner våtrom

Hulltaking er foretatt uten å påvise unormale forhold. Fukt/votemåling (vekt%) i konstruksjonen ble målt til 0. Hulltaking er foretatt ved/i trapperom.

Det er utført hulltaking under trapp på bakgrunn av at andre vegger i badet som er belastet med fukt/vann ligger på yttervegg (under terreng) eller inn mot annen leilighet. Det er i tillegg utført søk med fuktindikator i rommet som ikke viser høyere verdier en referansenivået.
