Rødstrupeveien 21, 1529 MOSS

**Moderne rekkehus med 3 soverom  
på Øreåsen – Perfekt for  
barnefamilier med nyere bad,  
garasje og solrike uteplasser!**

| Tilstandsrapport ..... | 44 |

Frosterød Takst AS

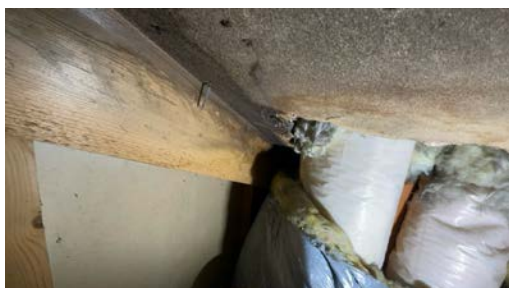
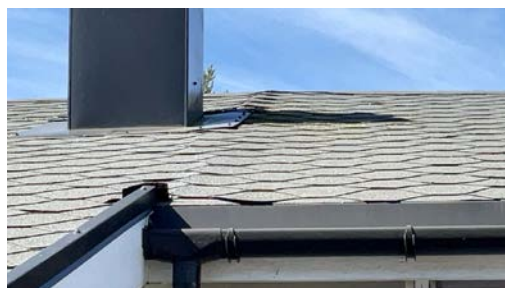
Taktekkingen er av pappshingel. Taket er besiktiget fra bakkenivå. Siden taket (takkonstruksjon, taktekking og skorstein) kun er observert fra bakkenivå, er vurderingen begrenset av dette. Det er ikke sikkerhetsmessig forsvarlig å bevege seg ut på taket eller observere fra stige. Selv om det ikke er avdekket skader under befaringen, betyr ikke dette at det ikke foreligger skader som en besiktigelse på taket kan avdekke. Vær oppmerksom på denne risikoen. En undersøkelse av taket kan utføres av en fagperson under tilstrekkelige sikkerhetsforhold.

Vurdering av avvik: - Mer enn halvparten av forventet brukstid er passert på undertak.

Skader på undertak ved gjennomføringer. Shingel er ujevn på overflaten

Ytterligere undersøkelser anbefales.

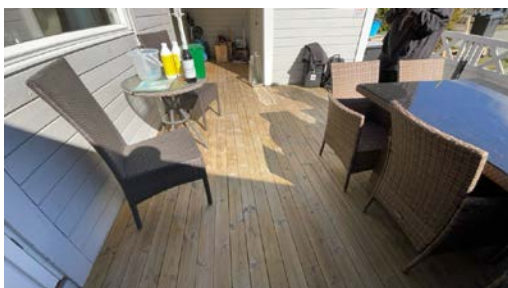
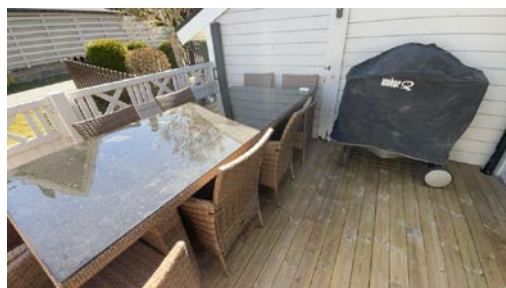
Vurdering av avvik: Rekkverket er for lavt i forhold til dagens krav til rekkverkshøyder.

Tiltak for oppretting av terrasse med stabilisering av masser. Øke høyden på rekkverk til 100 cm.

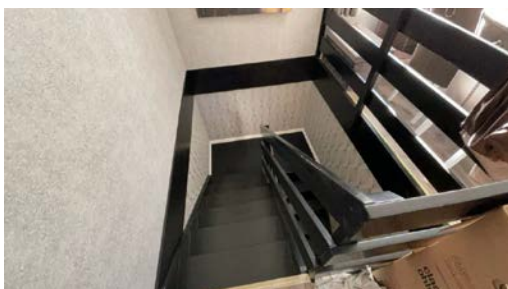
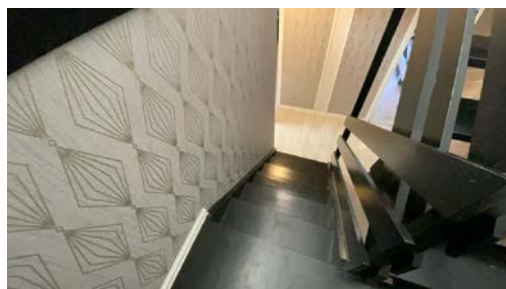
- Det er ikke krav om utbedring av åpninger opp til dagens krav.
- Åpninger er såpass store at det ut ifra sikkerhetsmessige forhold anbefales å lage mindre åpninger.
- Det er ikke krav om utbedring av rekkverkshøyder opp til dagens krav.
- Håndløper må monteres på vegg for å tilfredsstille krav på byggetidspunktet.

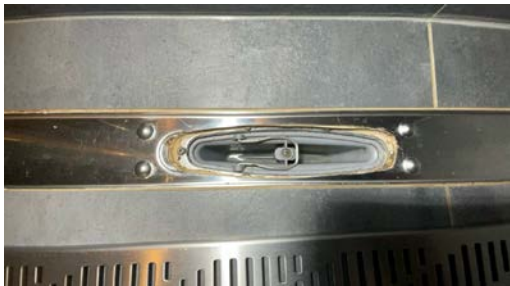
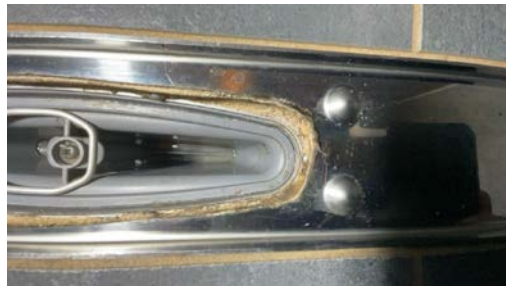
### KJELLER > BAD

- Det er påvist avvik i fallforhold til sluk i forhold til krav i forskrift på byggetidspunktet.
- Det er påvist avvik i krav til høydeforskjell/fall-løsning på våtrommet.

- Det er påvist mangelfull/feil utførelse rundt rørgjennomføringer e.l. som gir fare for fukt i konstruksjonen i våtsone.
- Det er avvik:

Luke må heves slik at det kan etableres membran 25 mm.

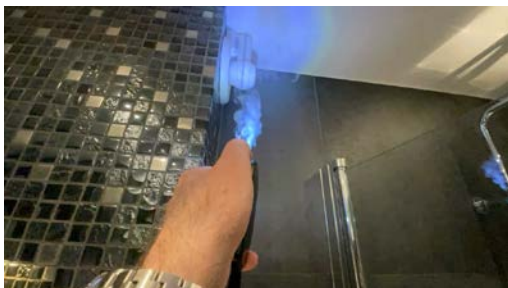
## KJELLER > BAD

### TG 0 Tilliggende konstruksjoner våtrom

Hulltaking er foretatt uten å påvise unormale forhold. Fukt/votemåling (vekt%) i konstruksjonen ble målt til 0. Hulltaking er foretatt ved/i trapperom.

Det er utført hulltaking under trapp på bakgrunn av at andre vegger i badet som er belastet med fukt/vann ligger på yttervegg (under terreng) eller inn mot annen leilighet. Det er i tillegg utført søk med fuktindikator i rommet som ikke viser høyere verdier en referansenivået.

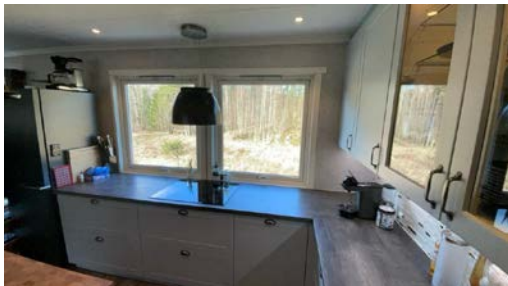
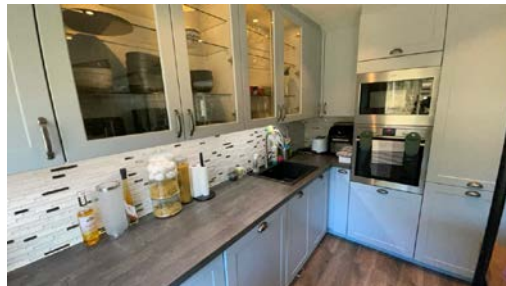
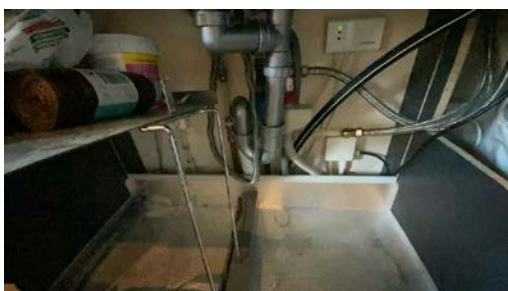
## ETASJE > STUE/KJØKKEN

### TG 2 Avtrekk

- Det bør etableres tilluft til kjøkken.
- Om mulig bør det etableres ventilasjons kanal ut i det fri fra ventilator.
