Håreks gate 33, 8657 MOSJØEN

**Sentrum - Andelsleilighet i 2 etg.
med 1 soverom - ca. 500 m. øst for
sentrum i Mosjøen.**

Tilstandsrapport

BOLIGBYGG MED FLERE BOENHETER

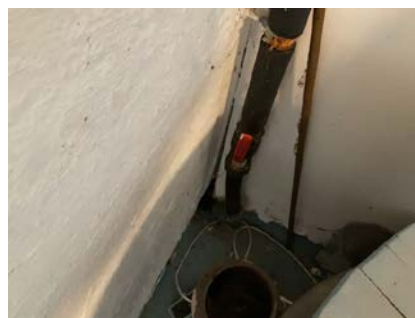
TG 2 Vannledninger

Stoppekraner i felles kjellerbod.

- Det er ikke behov for utbedringstiltak siden anlegget fungerer i dag, men ut ifra alder kan skader plutselig oppstå på eldre anlegg.
- I forbindelse med oppgradering av våtrom vil det være naturlig med utskiftning av rør.
