Håreks gate 33, 8657 MOSJØEN

**NY PRIS! Sentrum - Andelsleilighet
i 2 etg. med 1 soverom - ca. 500 m.
øst for sentrum i Mosjøen.**

Befaringsdato: 18.04.2024

Tilstandsrapport

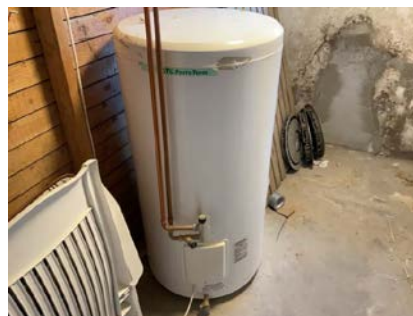
Varmtvannstank montert i bod i kjeller

- Det bør etableres tilfredsstillende el-tilkobling etter gjeldende forskrift.
- Det bør etableres tilfredsstillende avrenning eller lekkasjesikring ved varmtvannstank.

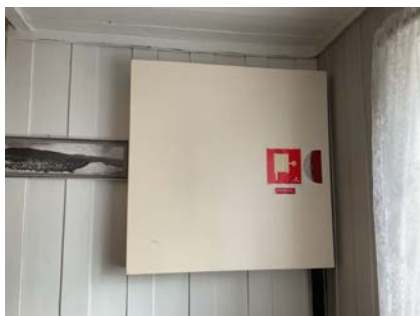
Brannslange i felles trappegang
