# Tilstandsrapport

Boligbygg med flere boenheter

Klostergata 3 A, 0656 OSLO

Befaringsdato: 26.05.2025

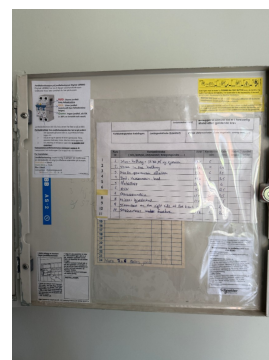
### Inntak og sikringsskap

3. Foreta en helhetsvurdering av det elektriske anlegget, dets alder, allmenne tilstand og fare for liv og helse. Bør det elektriske anlegget ha en utvidet el-kontroll?  
**Nei**
