# Tilstandsrapport

Tomannsbolig

Ballblomvegen 9 A, 2208 KONGSVINGER

Befaringsdato: 13.08.2025

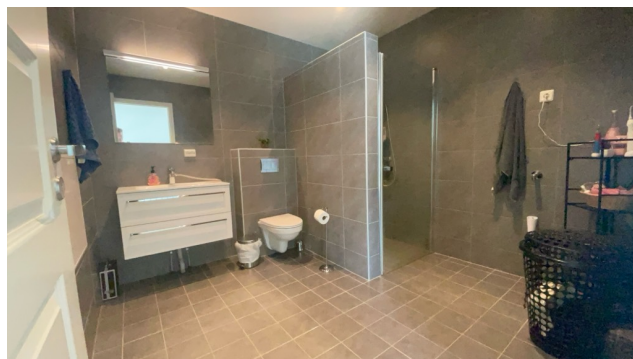
Flislagt bad m/malte gipsplater i himling (downlights). Vegghengt toalett. Dusjnise m/glassdør og dusjgarnityr. Baderomsinnredning m/heldekkende servant, speil, lys og skuffer. Opplegg for vaskemaskin.

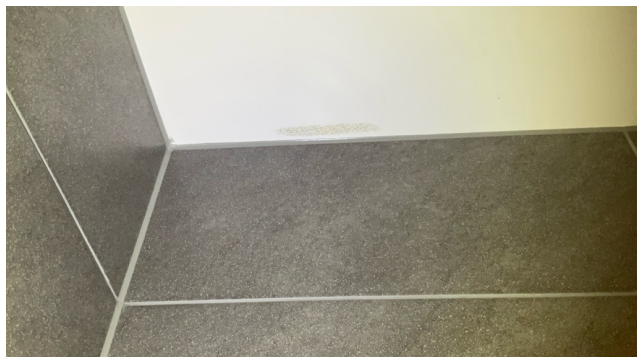
### 2. ETASJE > BAD

Veggene har fliser. Taket er malt.  
Litt membranflekker i himling, men uten spesiell betydning utover visuelt.

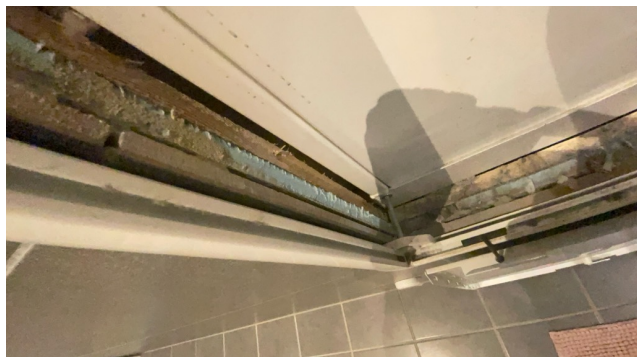
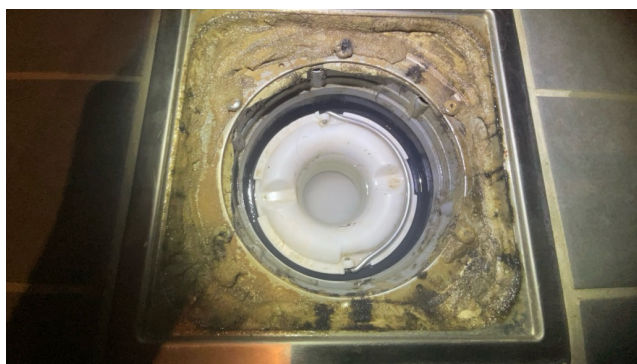
Det er plastsluk og smøremembran. Det kan synes membran/mansjett under klemring og noe membran på røroppstikk. Også synlig benyttet membranplate på vegg ved inspeksjon av vannskap. Fremlagt kontrollerklæring fra uavhengig kontroll ifbm. utførelse.

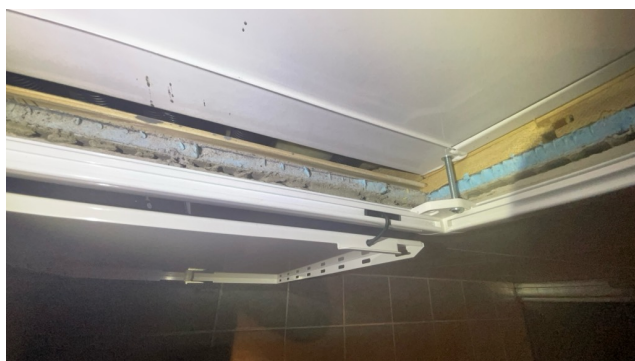
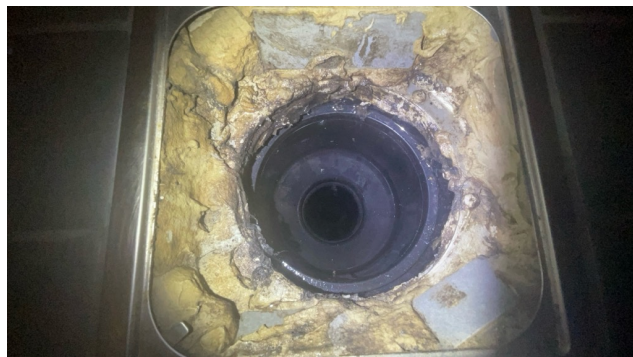
Det er plastsluk og smøremembran. Det kan synes membran/mansjett under klemring og membranbånd som kommer opp bak eikelist på terskel. Også synlig benyttet membranplate på vegg ved innspeksjon av vannskap. Fremlagt kontrollerklæring fra uavhengig kontroll ifbm. utførelse.

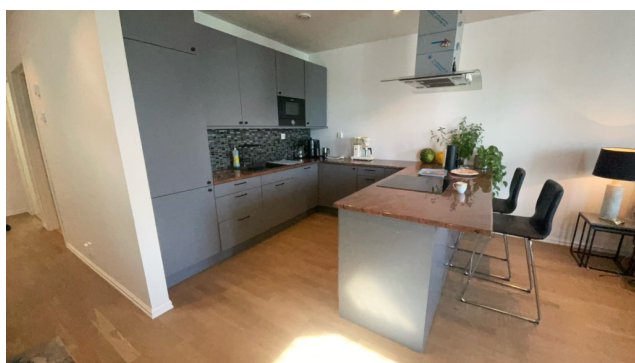
Kjøkken

Det er noe mindre bruksmerker, liten svelling i nedkant hjørne/sokkel ved oppvaskmaskin samt denne står ikke jevnt med fronten mot skuffeseksjon, men ikke målt unormal fukt befaringsdagen og ikke vurdert utover normal bruksslitasje.

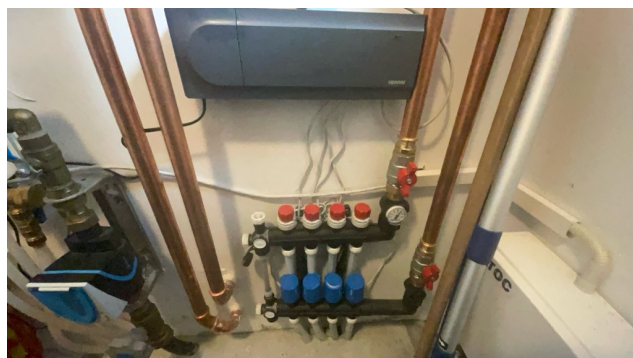
Vannbåren gulvvarme i hele 1.etg. pluss en konvektor i stue.  
Spesialområde vurdert på bakgrunn av alder (6år) og synlige deler.
