# Tilstandsrapport

Boligbygg med flere boenheter

Skolebakken 8C , 3470 SLEMMESTAD

Befaringsdato: 09.01.2026

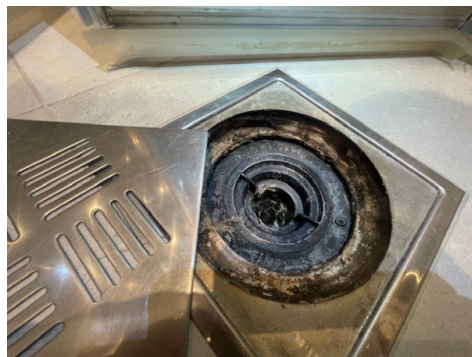
## KJELLER > BAD/VASKEROM

### TG 1 Sluk, membran og tettesjikt

Det er plastsluk og smøremembran med dokumentert utførelse. Det er benyttet MAPEI sitt våtromssystem. Eier har ettersendt dokumentasjon på dette.

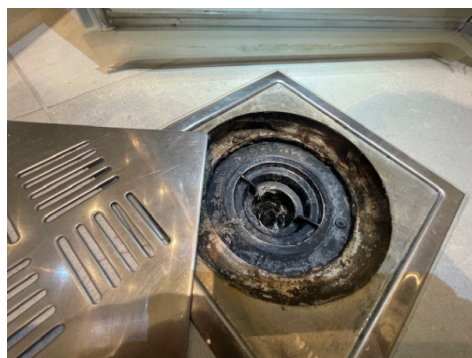
## KJELLER > BAD/VASKEROM

### TG 1 Sanitærutstyr og innredning
