Hockeysvingen 13, 4021 STAVANGER

**Godt vedlikeholdt enebolig  
Attraktiv beliggenhet  
Solrik terrasse med utsikt  
Garasje i u.etasje + garasje i rekke.**

Befaringsdato: 31.10.2024

Rapportdato: 11.11.2024

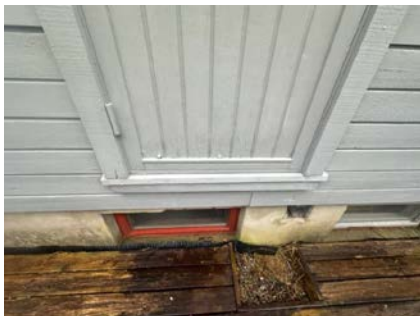
## TG 2 Terrassedør ut fra kjøkken

- Karmene i dører er værslitte utvendig og det er sprekker i treverket.

Slitt balkongdør ut fra kjøkken.

- Det må påregnes noe vedlikehold og at enkelte dører må skiftes ut.

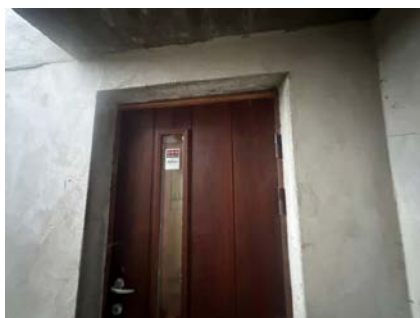
Normalt slitt entrédør og kjellerdør.

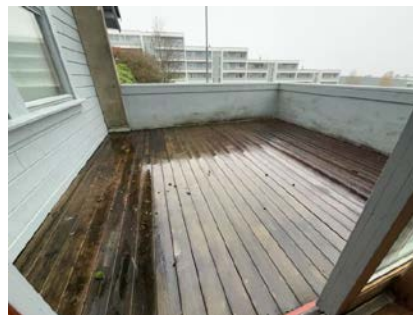
- Rekkverket er for lavt i forhold til dagens krav til rekkverkshøyder.
- Det er påvist at dekke på terrassen har en del sprekker.

Rekkverk er 76 cm og tilfredsstillende ikke krav til høyde

Rekkverkshøyde anbefales hevet for å redusere faren for fallulykker.

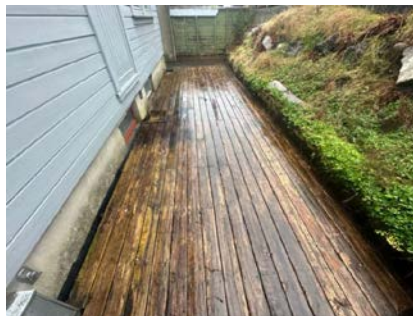
Overflater på terrasse er slitt og bør skiftes. Underliggende bjelker må da vurderes og eventuelt skiftes.

- Andre tiltak:
- Ny tekking må legges.

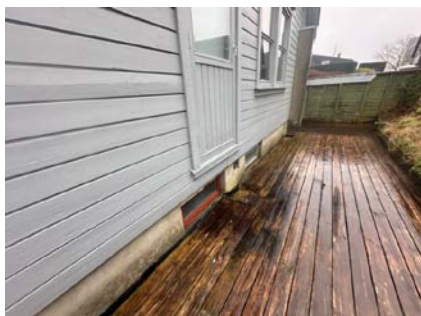
Trapp er demontert.

Terrassetrapp inkl. rekkverk må monteres for å redusere faren for fall ut fra terrassedør og håndløper må monteres i kjellertrapp for å redusere faren for fallulykker.

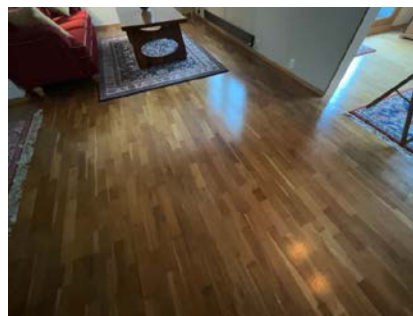
Det er godt synlige spor etter sliping av parkett i 1. etasje.

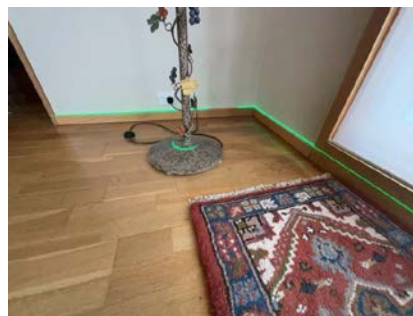
- Målt høydeforskjell på mellom 10 - 20 mm innenfor en lengde på 2 meter. Tilstandsgrad 2 gis med bakgrunn i standardens krav til godkjente måleavvik.

Det er målt noe avvik i hjørne i tilbygg til stue, like ved terrassedøren.

Det er registrert nedbøyning i gulv på 10- 15 mm i hjørne på tilbygg, ved skyvedør.

- For å få tilstandsgrad 0 eller 1 må høydeforskjeller rettes opp. Det vil imidlertid sjelden være økonomisk rasjonelt som et enkeltstående tiltak i en bolig som dette. Dersom boligen en gang skal renoveres, kan man vurdere slike tiltak.

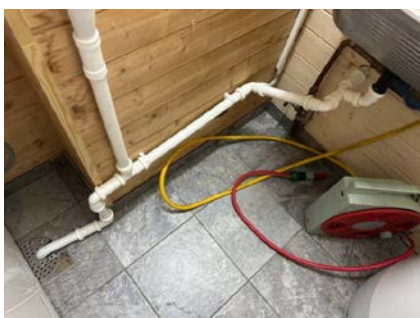
Det antas at vegger og himling er av eldre dato og fliser er lagt i senere tid.

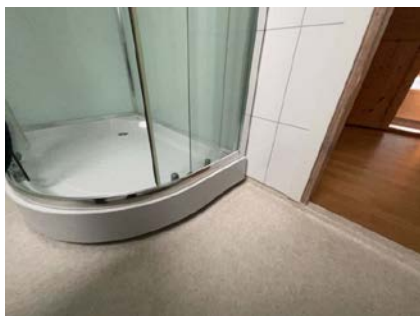
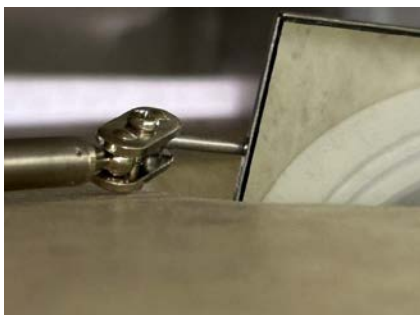
Vanskelig tilkomst til sluk under dusjkabinett.

- Overvåk tilstanden jevnlig. For å få tilstandsgrad 0 eller 1 må slukløsningen skiftes ut og sannsynligvis må også membransjiktet skiftes/utbedres. Det er imidlertid vanskelig å si noe om tidspunktet for når dette er nødvendig.
- Tilgang til sluk må bedres både for inspeksjon og rengjøring.

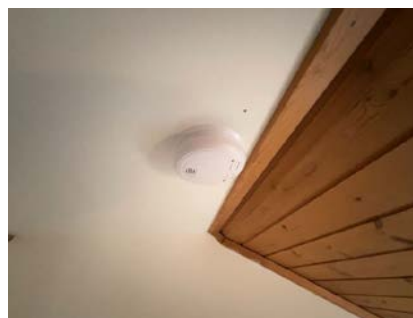
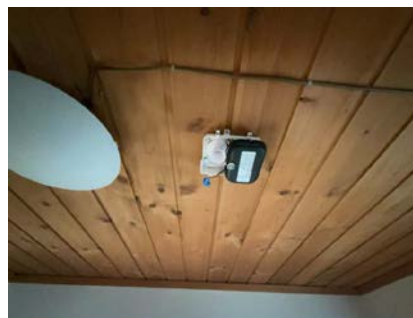
Røykvarsler i 2. etasje var demontert ved befaringen.
