Salgsobjekt: Enebolig  
Eierform: Eiet  
Byggeår: 1969  
BRA-i/BRA Total 197/278 kvm  
Tomtstr.: 1046 m²  
Soverom: 3  
Antall rom: 6  
Gnr./bnr. Gnr. 102, bnr. 325  
Oppdragsnr.: 1701250048

Velkommen til  
Litjhaugveien 6!

Befaringsdato: 06.11.2025    Rapportdato: 24.11.2025    Oppdragsnr.: 20704-1631    Referansenummer: ZU8553  
Autorisert foretak: Midt Norsk Takst AS    Sertifisert Takstingeniør: Sverre Marius Skålvik

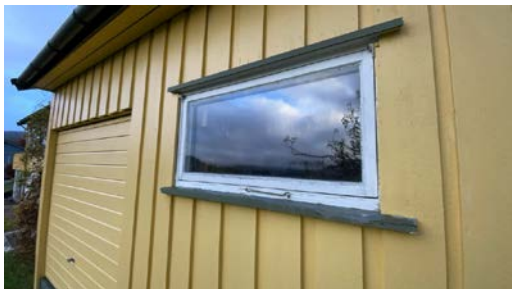
Noe overflateslitasje på vindu

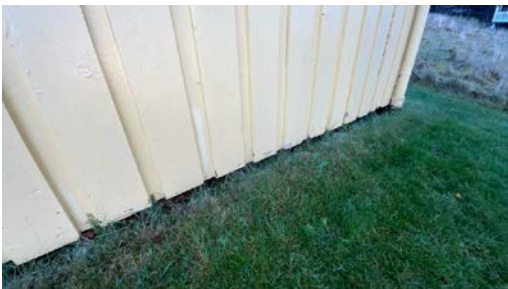
Kledning er nærme terreng, det bør etableres større avstand

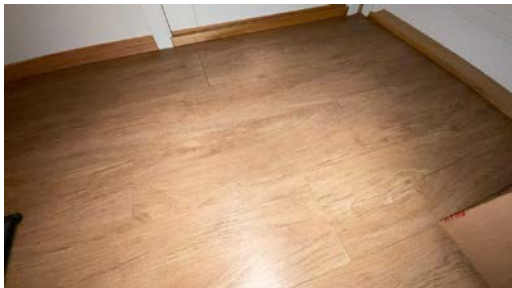
Skjøt på vinylklikk i gang er presset noe opp.

- Tiltak:
- Ikke behov for tiltak umiddelbart, tiltak må vurderes ut fra behov og egne ønsker. Det må også kunne påregnes noe flikking/utbedring når inventar tas ned og flyttes ut.
- Det kan vurderes å kontrollerer om det er tilstrekkelig plass for bevegelse til gulvet.

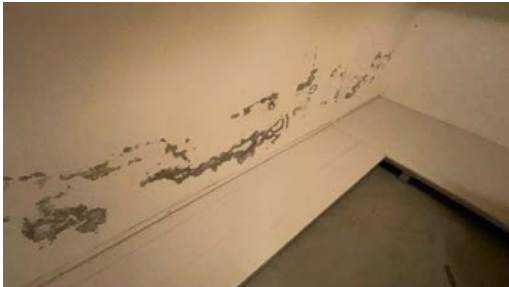
Saltutslag på vegg i bod 3

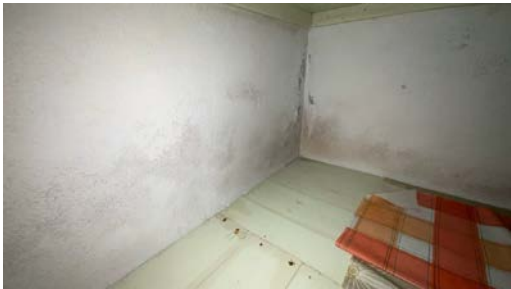
Saltutslag på vegg i bod 2

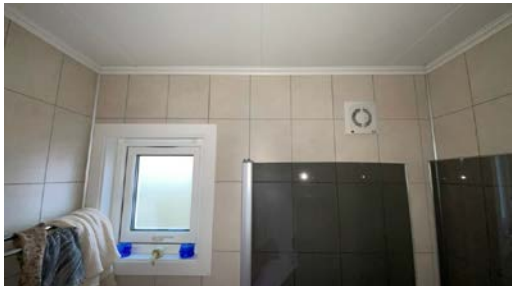
- Det er avvik:
- Over halvparten av forventet funksjonstid er gått for avtrekksvifte. Det vil være større behov for vedlikehold/bytte i tiden som kommer.

Mekanisk avtrekk på vegg og åpningsvindu

- Tiltak:
- Det er ikke behov for utbedringstiltak på befaringsdagen på avtrekksvifte, men ut ifra alder må vedlikehold og oppgraderinger påregnes.

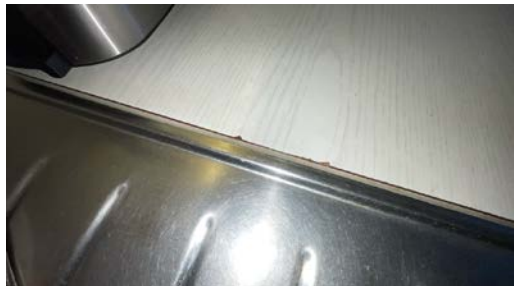
Noe slitasje på benkeplate

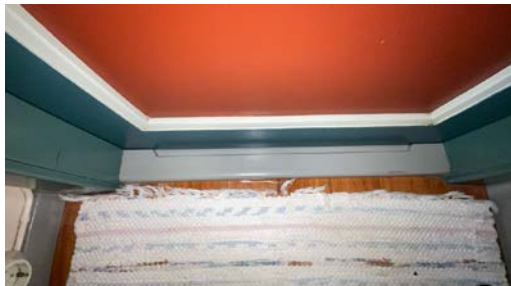
Tilluftsspalte under dør er for liten

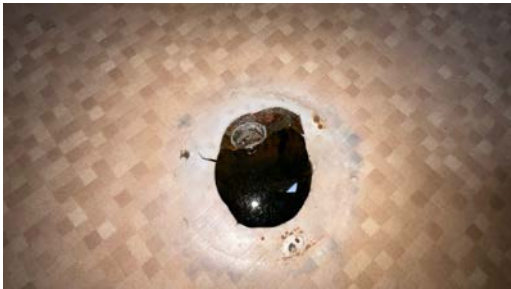
- Konstruksjonen har indikasjoner på feil konstruksjon og bør undersøkes ytterligere eller det må innhentes dokumentasjon på valgt løsning.
- Det er avvik:

- Rommet er vurdert ut fra dagens bruk uten direkte vannbelastning på overflater og den tids byggemetode med mur/betong på gulv og vegg.
- Forventet levetid er nådd på tettesjikt
- Halvparten av forventet levetid er nådd på støpejernssluk og det er synlig rust. Sluk mangler klemring så tetthet er usikker. Slukrist er skrudd og klemmer belegg.
- Halvparten av forventet levetid er nådd på innvendige sanitære installasjoner
- Naturlig ventilering
- Forventet levetid er nådd på varmekabler og det mangler dokumentasjon.
- Presisering. Rommet er ikke vurdert som ett våtrom etter dagens gjeldende krav grunnet byggemetode.

Belegg er ikke klemt mot sluk ved befaringen. Slukrist er skrudd og Oversikt klemmer belegg.

- Overvåk tilstanden jevnlig. For å få tilstandsgrad 0 eller 1 må slukløsningen skiftes ut og tettesjikt skiftes/utbedres. Det er imidlertid vanskelig å si noe om tidspunktet for når dette er nødvendig, det avhenger av fremtidig bruk og egne ønsker.
- Ved renovering må rommet renoveres iht. dagens gjeldende krav.

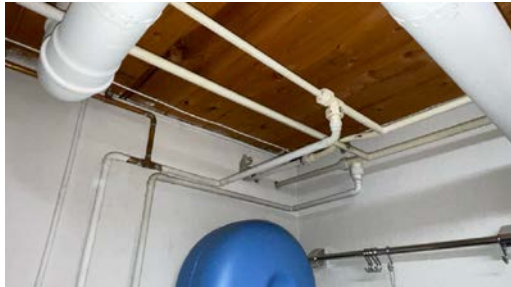
Eldre åpne rør i himling på vaskekjeller

- Det er ikke behov for utbedringstiltak siden anlegget fungerer i dag, men ut ifra alder kan skader plutselig oppstå på eldre anlegg.
- I forbindelse med oppgradering av våtrom vil det være naturlig med utskiftning av rør.

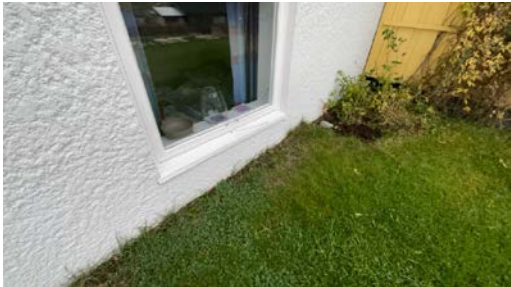
- Det mangler, eller på grunn av alder er det sannsynlig at det mangler, utvendig fuktsikring av grunnmuren ved kjeller/underetasje.
- Mer enn halvparten av forventet levetid på drenering er overskredet.

Ingen synlig grunnmursplast på forsiden av boligen

- Overvåk tilstanden jevnlig. For å få tilstandsgrad 0 eller 1 må dreneringen skiftes ut, men tidspunktet for når dette er nødvendig er vanskelig å si noe om.
- Tiltak for redrenering rundt boligen kan ikke utelukkes.

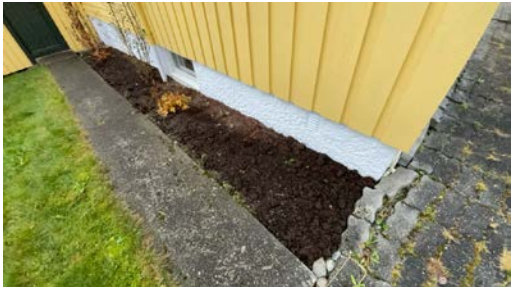
Ingen synlig grunnmursplast på øvre hjørne av boligen

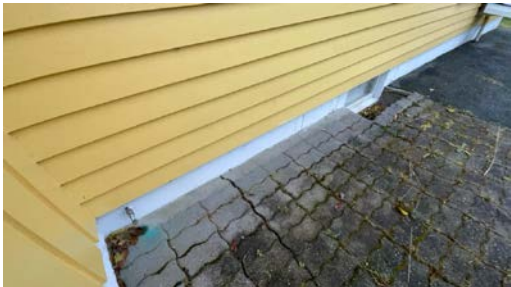
Ingen synlig grunnmursplast på oversiden av boligen

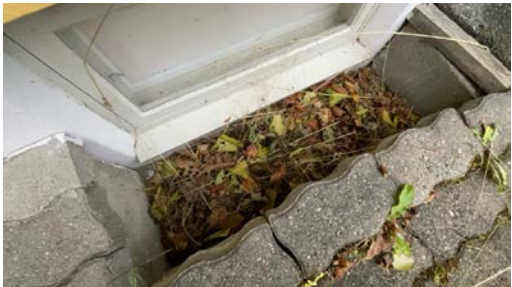
Ingen synlig grunnmursplast på oversiden av boligen i lysgrav
