# Tilstandsrapport

📍 Sognsveien 66 A, 0855 OSLO

# gnr. 48, bnr. 378, snr. 28

Rapportdato: 15.06.2025

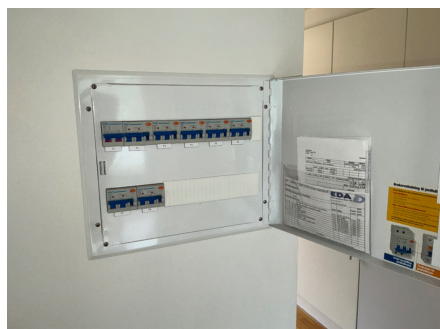
12. Foreta en helhetsvurdering av det elektriske anlegget, dets alder, allmenne tilstand og fare for liv og helse. Bør det elektriske anlegget ha en utvidet el-kontroll?

**Ja Det anbefales en teknisk vurdering av el-anlegg, da det ikke foreligger dokumentasjon på hele anlegget eller har vært kontroll/ el-tilsynsrapport på hele anlegget i nyere tid. Det anbefales at vurdering og kontrollen utføres av en registrert elektroinstallasjonsvirksomhet eller en sertifisert el-takstmann.**
