# Tilstandsrapport

Våningshus

Lindsholmveien 517, 3275 SVARSTAD

Oppdragsnr.: 22568-1029

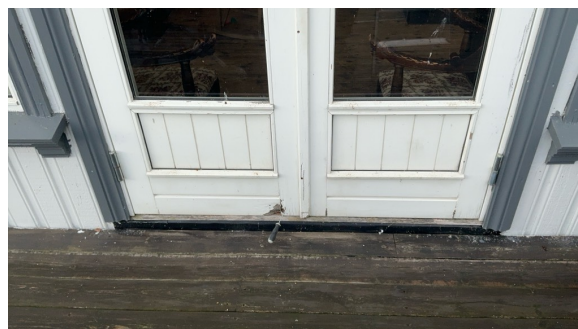
Råteskade

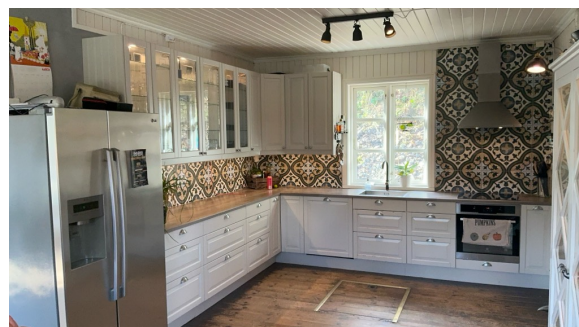
Ingen fuktighet registrert ved fuktsøk

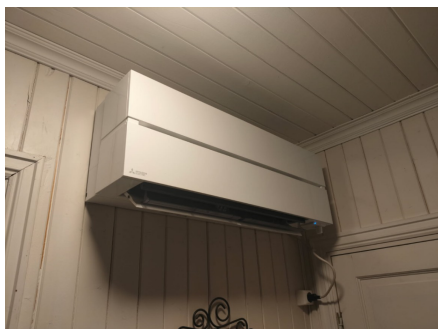
## 🔧 TG 2 Varmesentral

- Andre tiltak:
- Det er ikke behov for utbedringstiltak siden varmesentralen fungerer i dag, men ut ifra alder kan skader plutselig oppstå på eldre anlegg.
- De fleste leverandører anbefaler service hvert 2.–3. år, hvor kjølemiddeltrykk, elektronikk, tetthet, varmeveksler og drenering kontrolleres.
