Lindsholmveien 517, 3275 SVARSTAD

**Idyllisk småbruk ved Lågen med strandlinje og fiskerett! Hus med sjel og nydelig natur. Ingen boplikt!**

| Tilstandsrapport ..... | 67 |

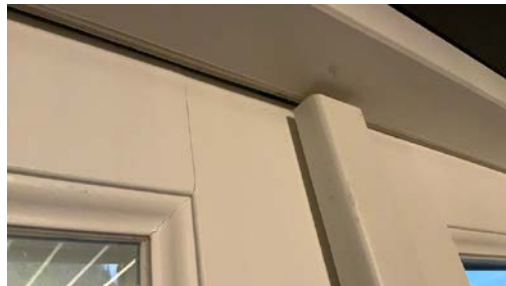
Det er påvist utetthet mellom dørblad og dørkarm

- Andre tiltak:
- Døren bør justeres for å hindre at den tar i karmen. Justering kan også bidra til å redusere åpning/utett mellom dørblad og karm.  
- Dør fungerer, men har passert halvparten av levetid. Det må påregnes normalt vedlikehold av døren og overflatebehandling, blant annet for malingsboblene  
- Videre undersøkelser anbefales for å avklare regndråpeproblematikk, og nødvendige tiltak bør iverksettes.  
- Vannbrett over dør bør etableres på en fagmessig måte for å hindre vanninntrengning.

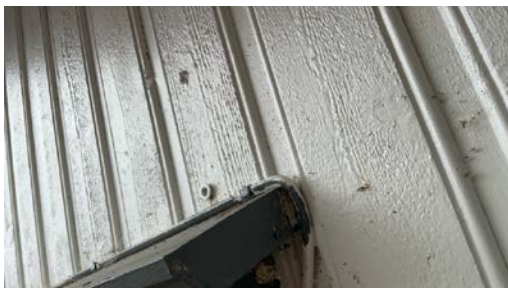
Vannbrett rett utenpå kledning

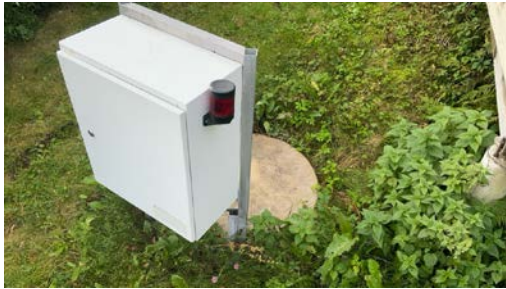
Minirensanlegg (Biovac) der overvann renner ut i terreng. Tanken må tømmes årlig

Renseanlegg under baken med tilkoblet EI-skap
