Lindsholmveien 517, 3275 SVARSTAD

**Idyllisk småbruk ved Lågen med strandlinje og fiskerett! Hus med sjel og nydelig natur. Ingen boplikt!**

| Tilstandsrapport ..... | 67 |

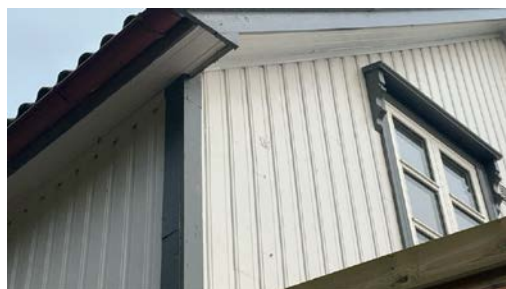
Oppsprekt hjørnekasse og hull som er tettet med tetningsmasse.

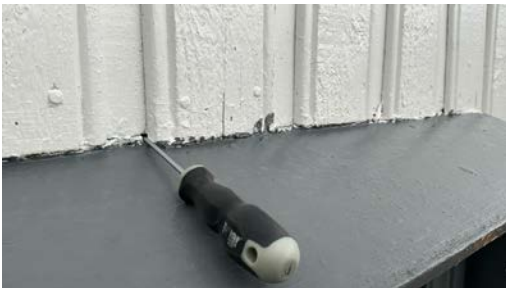
Det er registrert ufagmessig utførelse over vannbrett, med hull som kan medføre vanninntrengning.

- Andre tiltak:
- Døren bør justeres for å hindre at den tar i karmen. Justering kan også bidra til å redusere åpning/utett mellom dørblad og karm.  
- Dør fungerer, men har passert halvparten av levetid. Det må påregnes normalt vedlikehold av døren og overflatebehandling, blant annet for malingsboblene  
- Videre undersøkelser anbefales for å avklare regndråpeproblematikk, og nødvendige tiltak bør iverksettes.  
- Vannbrett over dør bør etableres på en fagmessig måte for å hindre vanninntrengning.

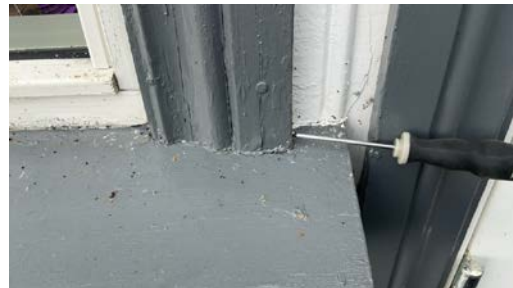
Råte i list

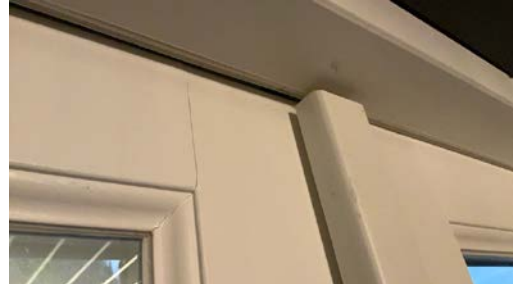
Det er påvist utetthet mellom dørblad og dørkarm

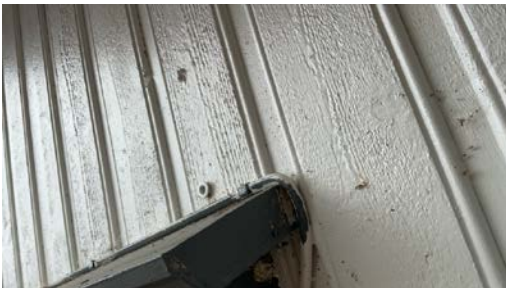
Vannbrett rett utenpå kledning

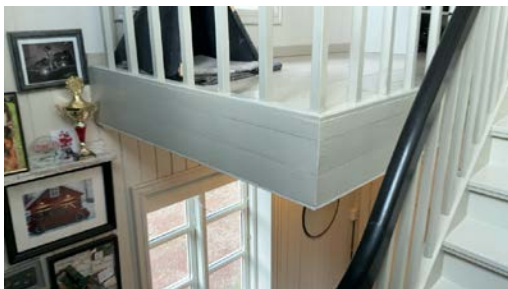
Manglende søyle under etasjeskille

Det må monteres søyle, kostnadsestimat på dette punktet.

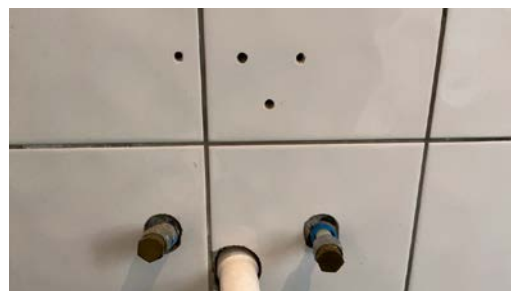
Det er registrert utette rørgjennomføringer i vegg

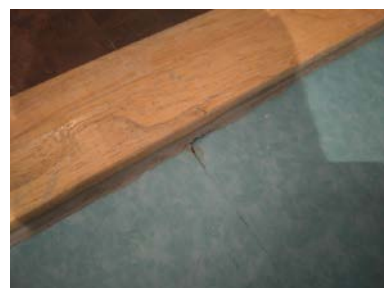
Hull i gulvbelegg med dør

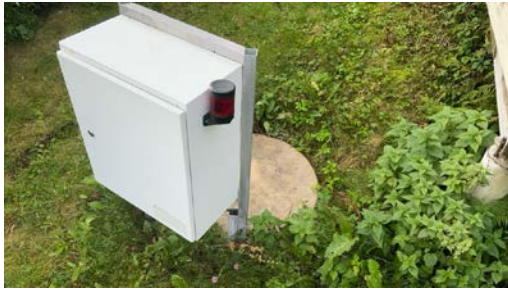
Minirensanlegg (Biovac) der overvann renner ut i terreng. Tanken må tømmes årlig

Rensanlegg under baken med tilkoblet EI-skap
