Tilstandsrapport

Thonsveien 9 A, 1960 LØKEN

Befaringsdato: 10.04.2026

Oppdragsnr.: 10816-26050

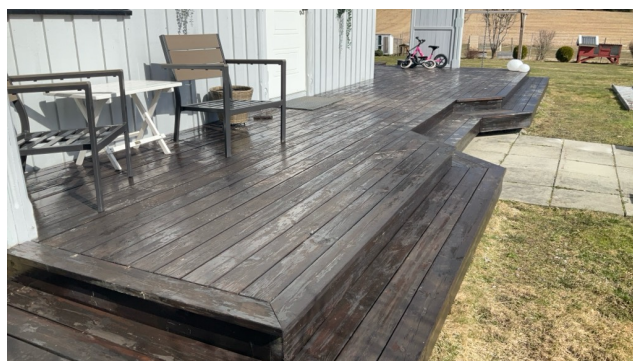
Spaltegulv av tre og rekkverk i trekonstruksjon.

Deler av terrassen er takoverbygd med forlengelse av hustaket.

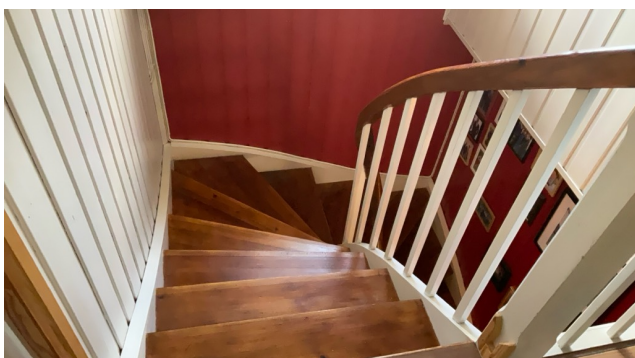
Boligen har 180 graders malt tretrapp.

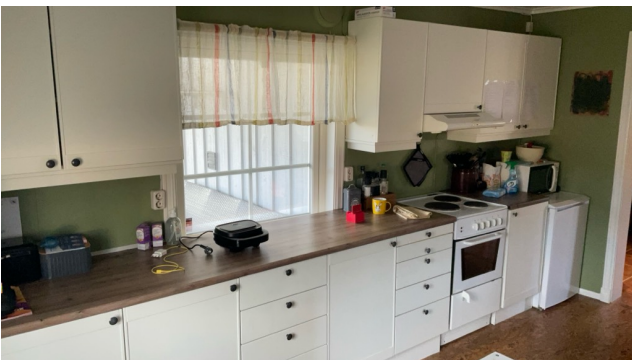
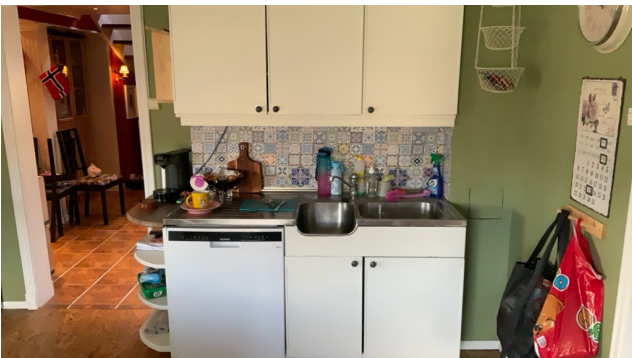
Dersom ikke utbedres eller skiftes ut, kan dette føre til redusert brukervennlighet og økt risiko for ytterligere skader på innredningen.

Det bør vurderes utbedring eller utskifting av kjøkkeninnredningen for å hindre videre forringelse og sikre tilfredsstillende funksjon.

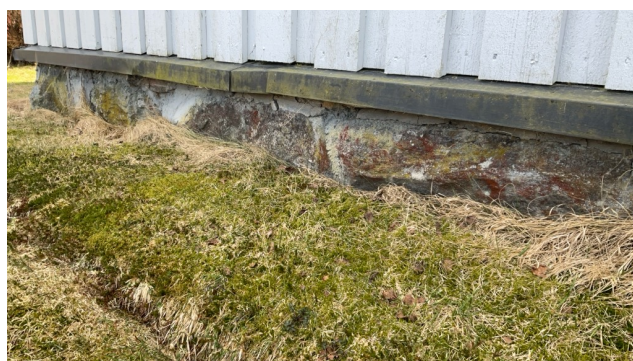
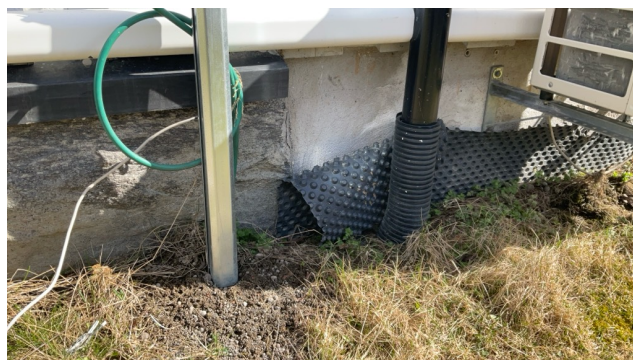
Opprinnelig del har grunnmur i natursteinsmur.
Tilbygd del har grunnmur med betongdekke.

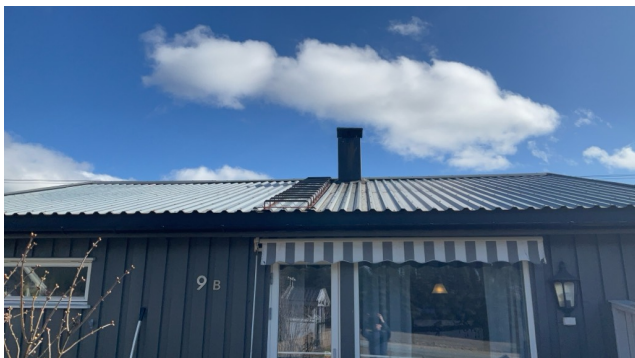
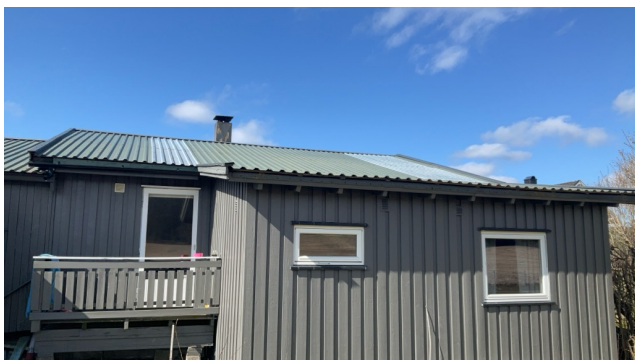
Manglende snøfangere innebærer økt risiko for at snø og is kan rase ned fra taket og forårsake skader.

Det må etableres takrenne på tilbygd del mot øst for å sikre korrekt avrenning av takvann og for forhindre slitasje og skader på fasaden.

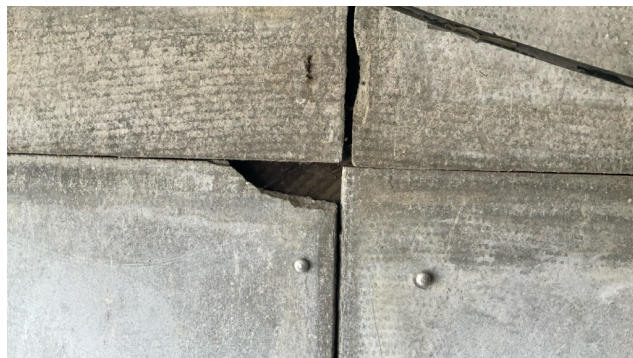
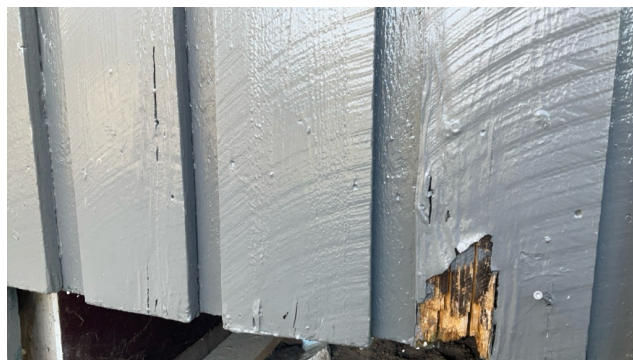
Yttervegg mot garasjen er kledd med Eternittplater som inneholder asbest. Asbest utgjør ingen umiddelbar risiko så lenge platene er hele og ikke bearbeides, men det er strenge regler for håndtering, riving og deponering av asbestholdige materialer. Ved fremtidig arbeid på veggene må dette tas hensyn til for å unngå helsefare.

- Vedrørende lufting, kan konstruksjonen fungere med dette avviket, det må dog gjøres utbedringer om avviket skal lukkes. Det vil imidlertid sjelden være økonomisk rasjonelt som et enkeltstående tiltak. Ved bytte av kledning, bør konstruksjon/lufting bygges opp riktig. Det presiseres dog at uten tilstrekkelig lufting bak bordkledningen kan fuktighet som trenger inn bak bordene eller gjennom veggene innenfra ikke tørke opp, noe som øker risikoen for fuktskader.

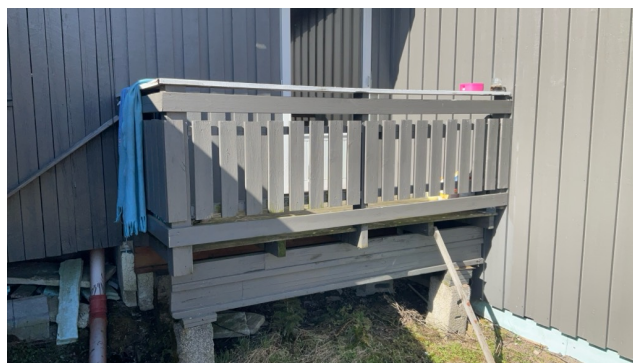
Manglende tiltak vil føre til økt risiko for ytterligere skjevheter og skader.

Konstruksjonen bør festes og forsterkes og fundamenteringen utbedres for å sikre tilstrekkelig stabilitet og bæreevne.

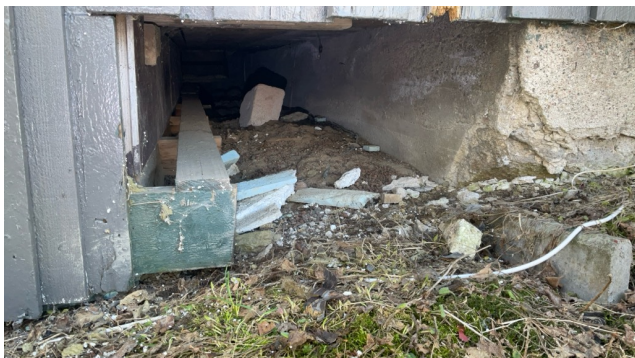
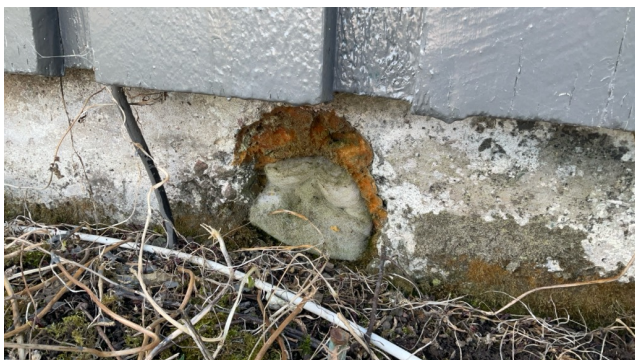
- Bedre ventilering må etableres.
- Vær oppmerksom på denne risikoen, overvåk tilstanden og undersøk dette nærmere, helst med hjelp av en fagkyndig.

Det bør etableres tilgang til krypkjeller og det bør gjøres undersøkelser for å fastsette tilstand og eventuelle skader.

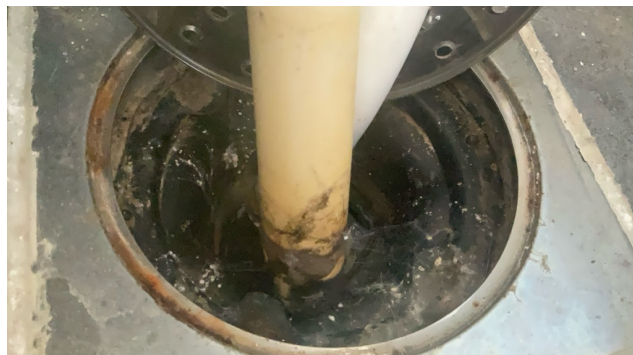
- Det er viktig å merke seg at levetiden til en membran varierer basert på kvalitet, installasjon og bruk. Eldre membraner kan bli sprø og sprekke opp, noe som fører til at de mister sin vanntettende funksjon. Dette kan resultere i vannlekkasjer gjennom vegger og gulv og fuktskader.
- Eldre sluk av plast er ofte utsatt for lekkasjer og særlig i overganger. Eventuelle lekkasjer kan medføre fuktskader på tilleggende konstruksjoner.
- Overvåk tilstanden jevnlig. For å få tilstandsgrad 0 eller 1 må slukløsningen skiftes ut og sannsynligvis må også membransjiktet skiftes/utbedres. Det er imidlertid vanskelig å si noe om tidspunktet for når dette er nødvendig.
- Konsekvensene av ikke-fagmessig utførelse rundt sluk og klemring på våtrom kan medføre lekkasjer og fuktskader.

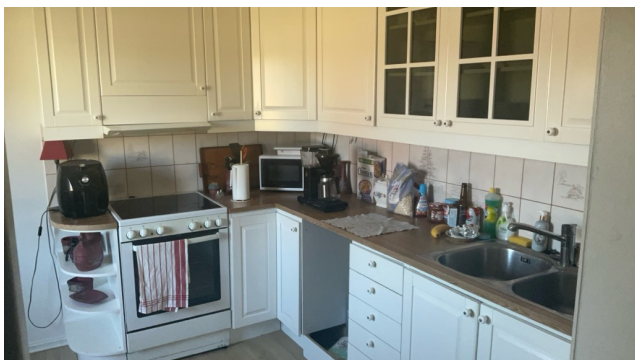
Krav til standard vil være avgjørende for eventuelle tiltak.

Det bør vurderes utbedring eller utskiftning av kjøkkeninnredningen for å hindre videre forringelse og sikre tilfredsstillende funksjon.

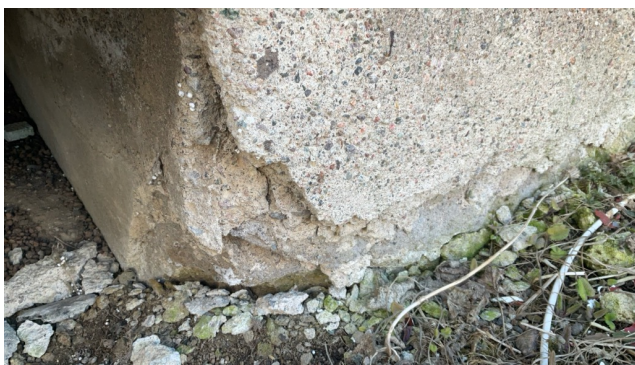
- Det er avvik:
- Det er stedvis riss, slitasje og avskaling i betongen på grunnmuren.

- Tiltak:
- Bør gjøres lokal utbedring av grunnmuren for å hindre ytterligere forringelse eller skader.

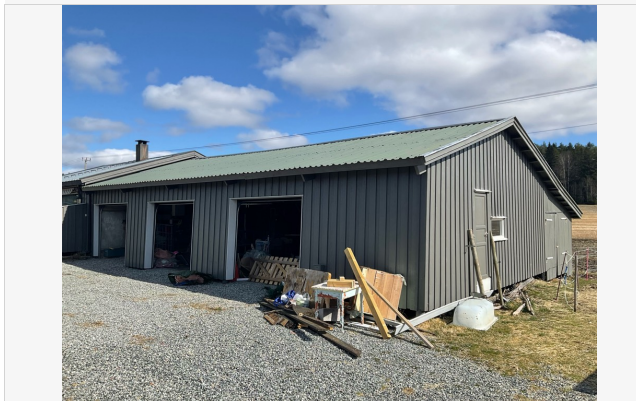
Garasje (inntil enebolig 9A)

Bygningen har enkel bygningsmessig standard.
Bygningen har slitasje, store skjevheter og skader.

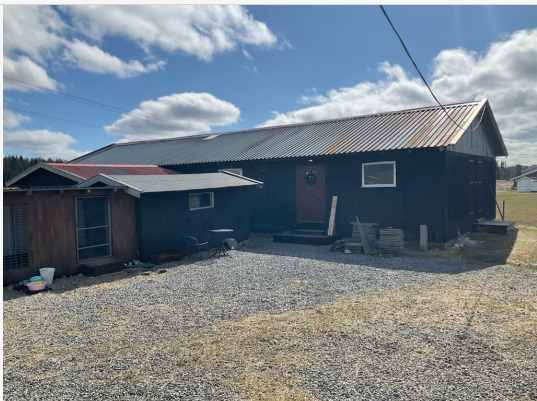
Uthus/stall (opprinnelig grisehus)

Det er sprekker i enkelte vindusglass.

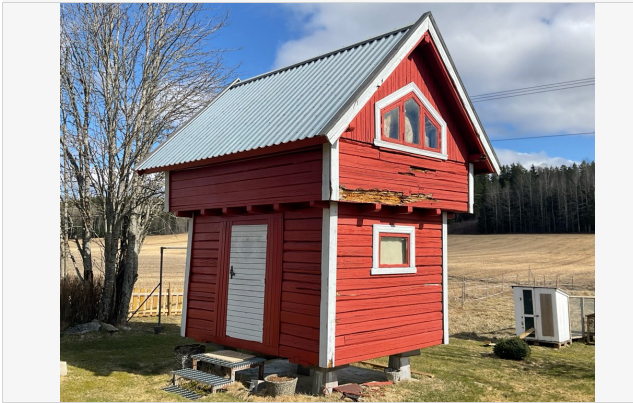
Stabbur

Bygningen har slitasje og råteskader.
